# Revitalizace bytových domů Praha Čakovice

# Stávající stav objektů

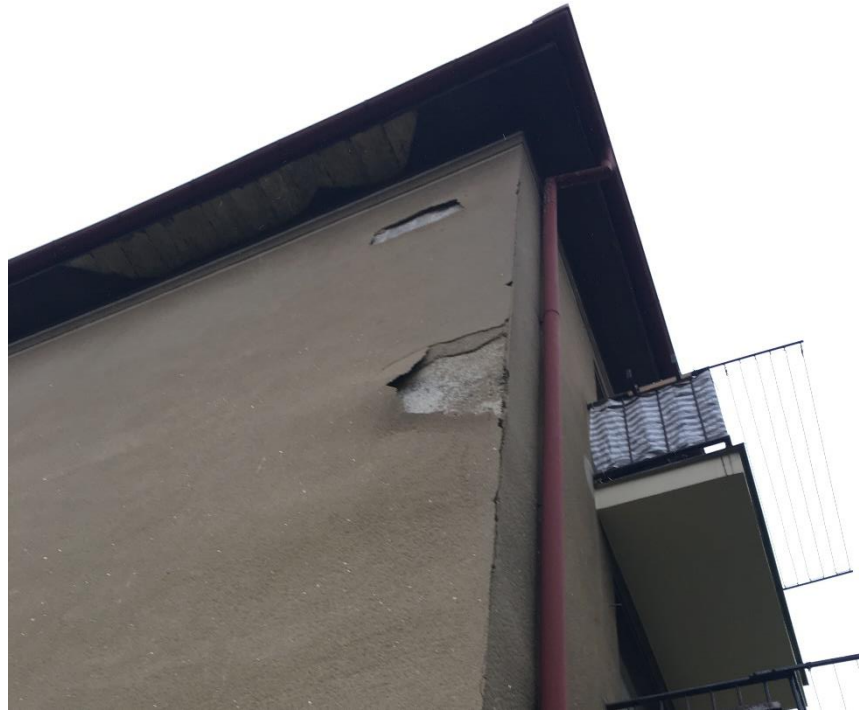
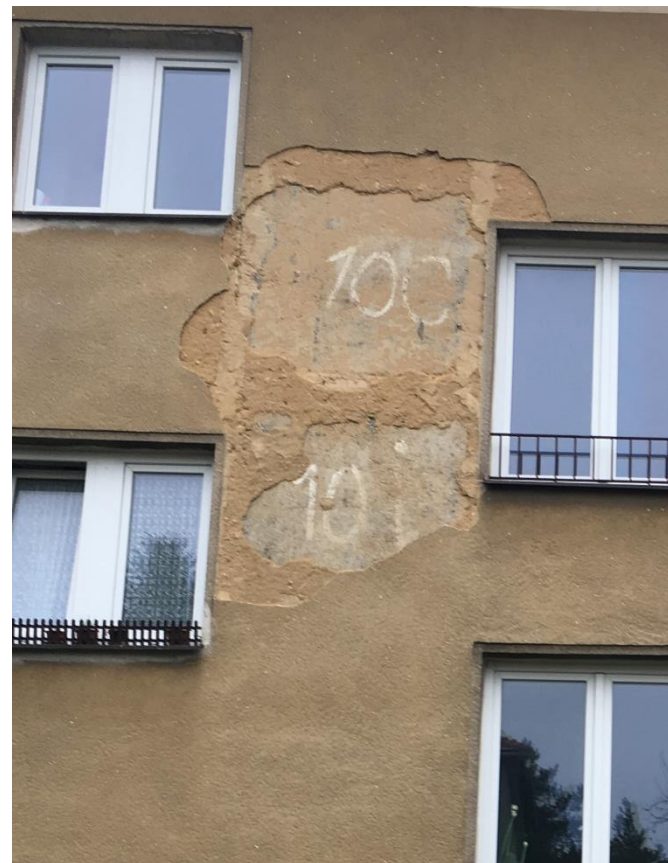
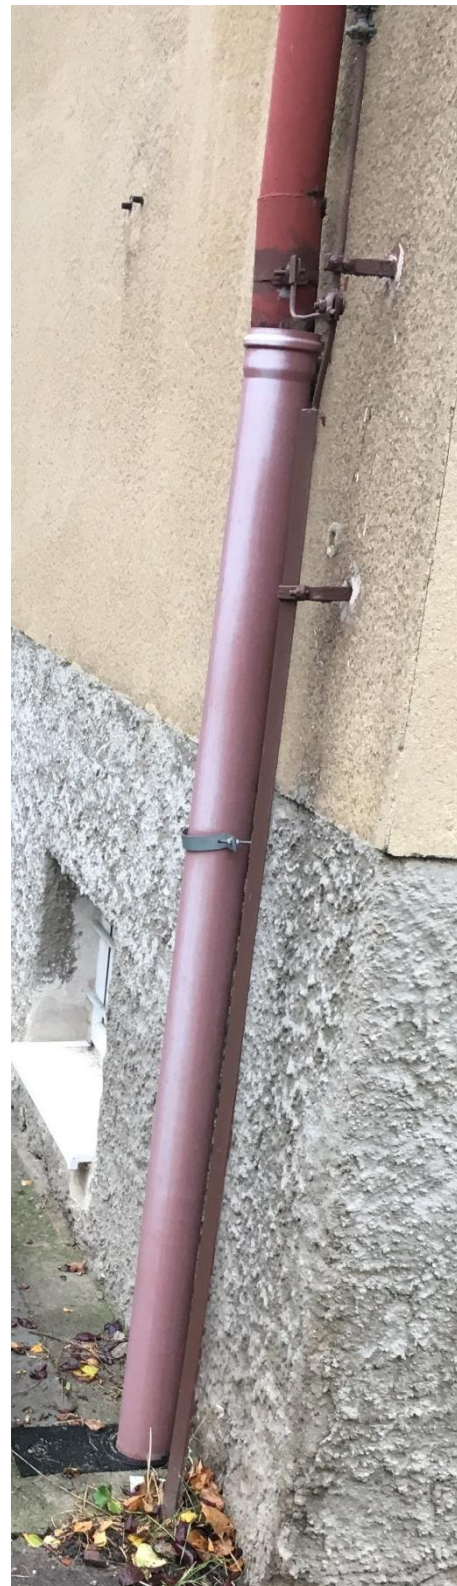
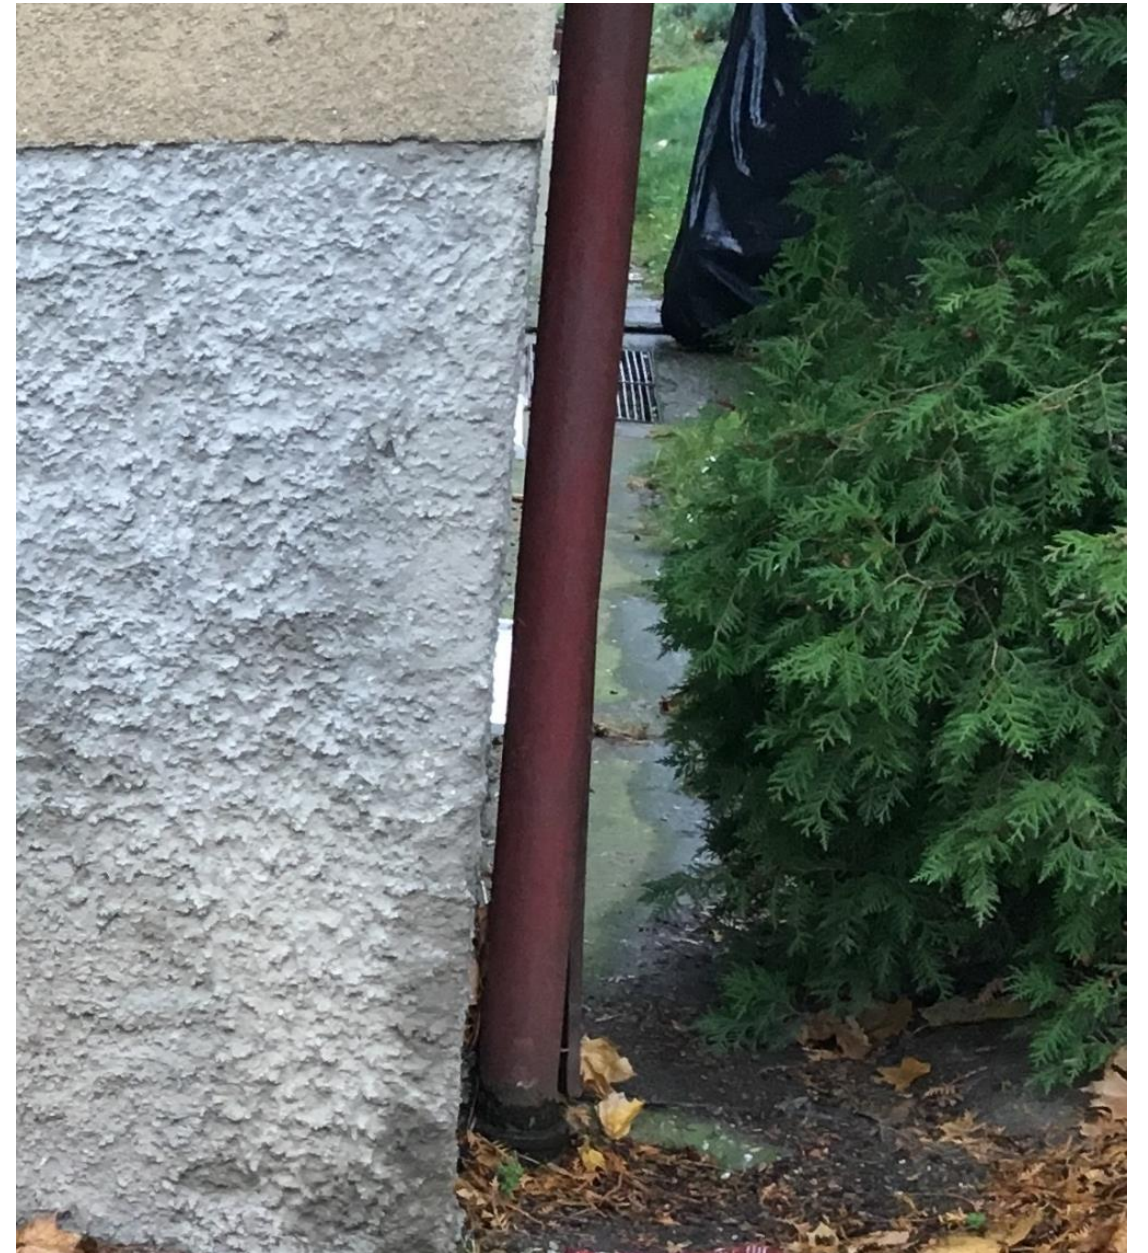
# Doubravská 689-690

- 
- Typizovaná konstrukční soustava T12, rok výstavby 1956
  - Místy nesoudržná omítka, vypadává, hrozí nebezpečí úrazu, dochází k dalšímu oslabování konstrukce
  - Okapové svody jsou v havarijním stavu (může být příčinou vlhké spodní stavby)
  - V důsledku výměny oken za plastová a vlhké spodní stavby dochází v jednotlivých bytech k tvorbě plísní.

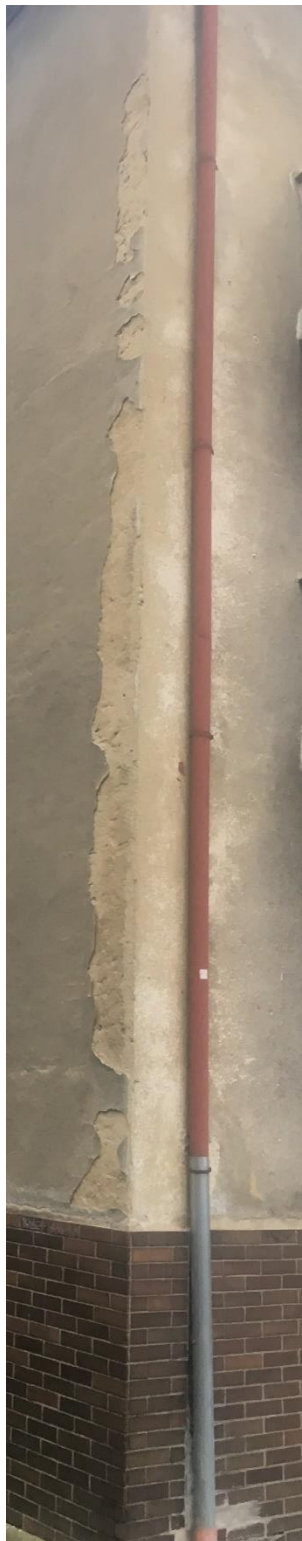
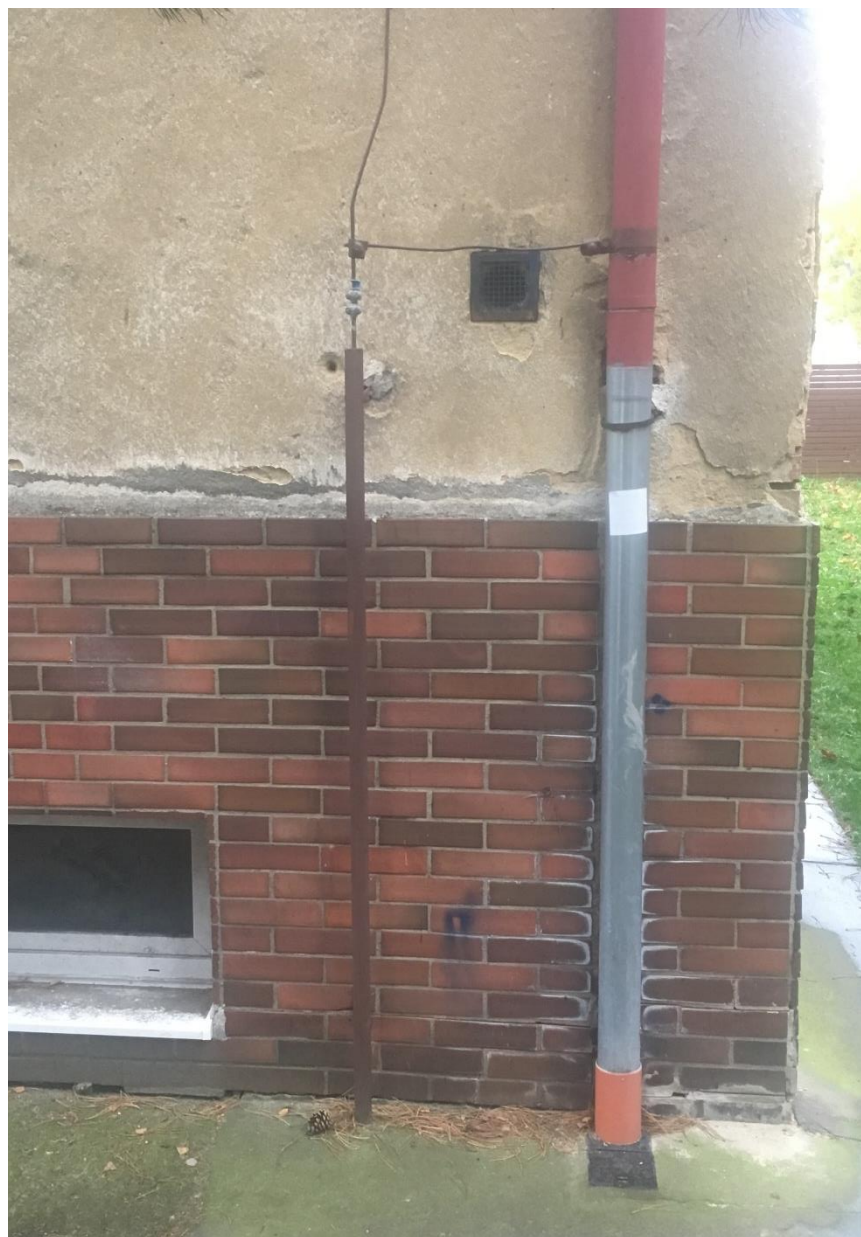
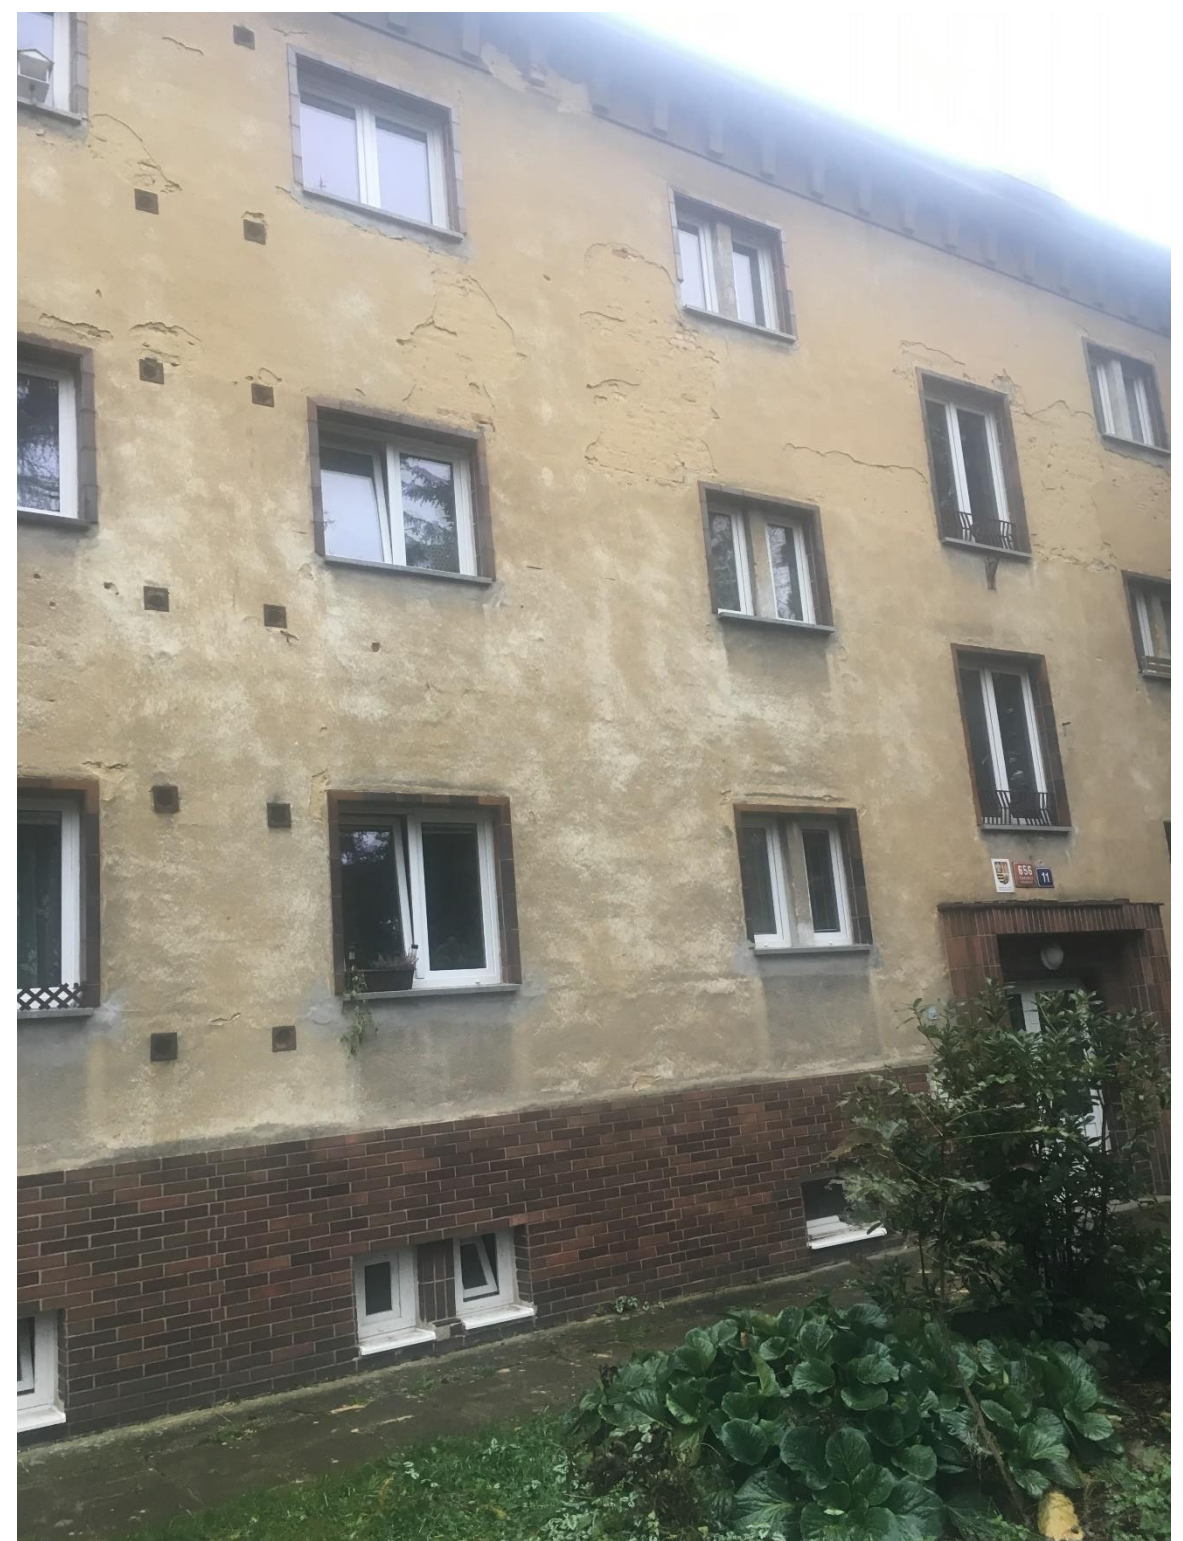
# Kysucká 655-656

- 
- Typizovaná konstrukční soustava T13, rok výstavby 1954
  - Místy nesoudržná omítka, vypadává, hrozí nebezpečí úrazu, dochází k dalšímu oslabování konstrukce
  - Okapové svody jsou v havarijním stavu (může být příčinou vlhké spodní stavby)
  - V důsledku výměny oken za plastová a vlhké spodní stavby dochází v jednotlivých bytech k tvorbě plísní.

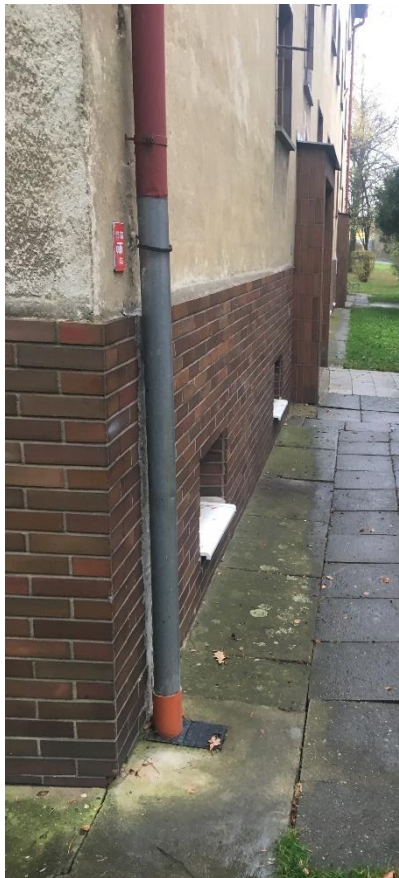
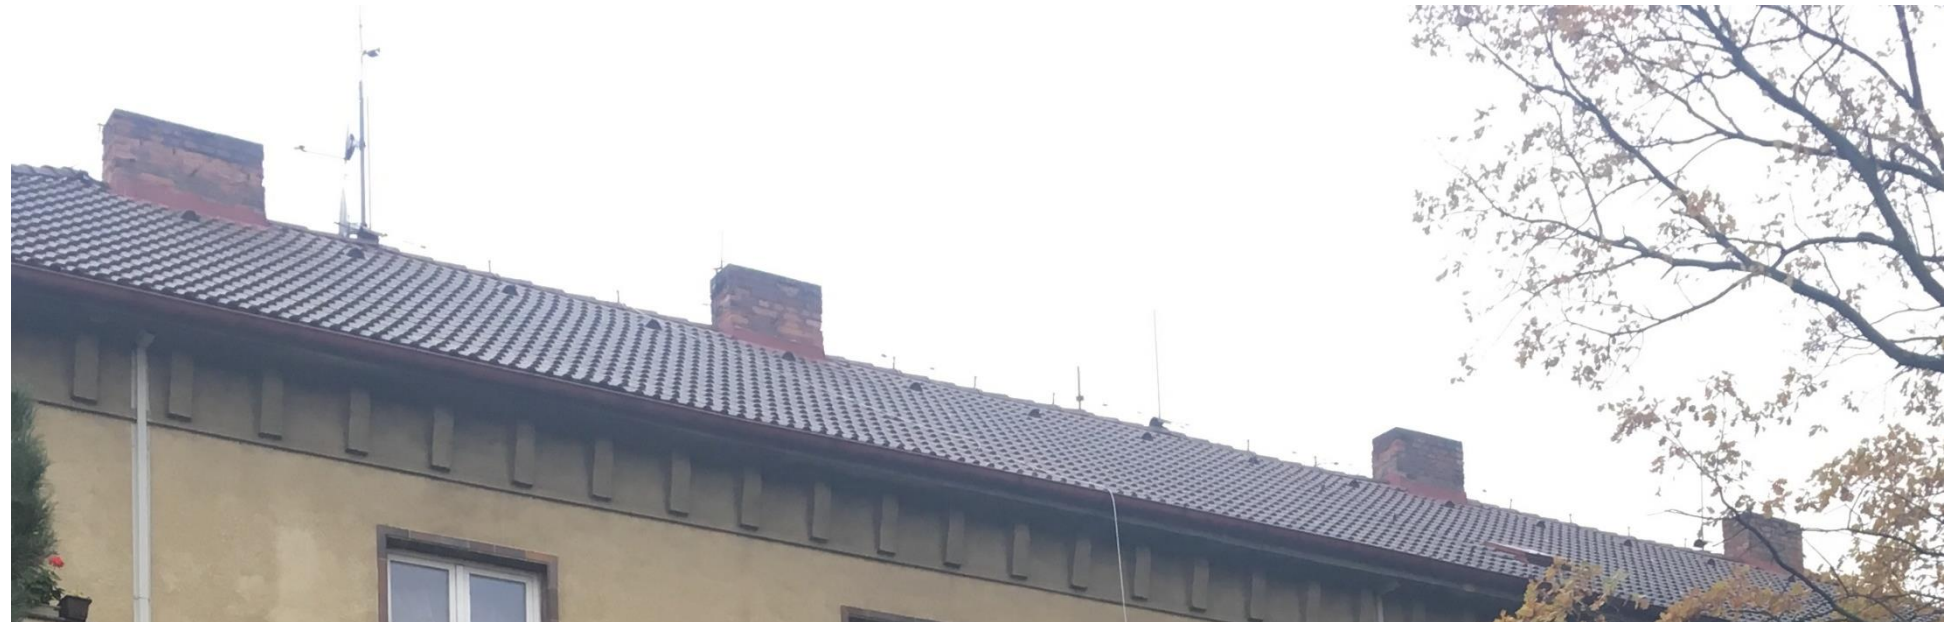
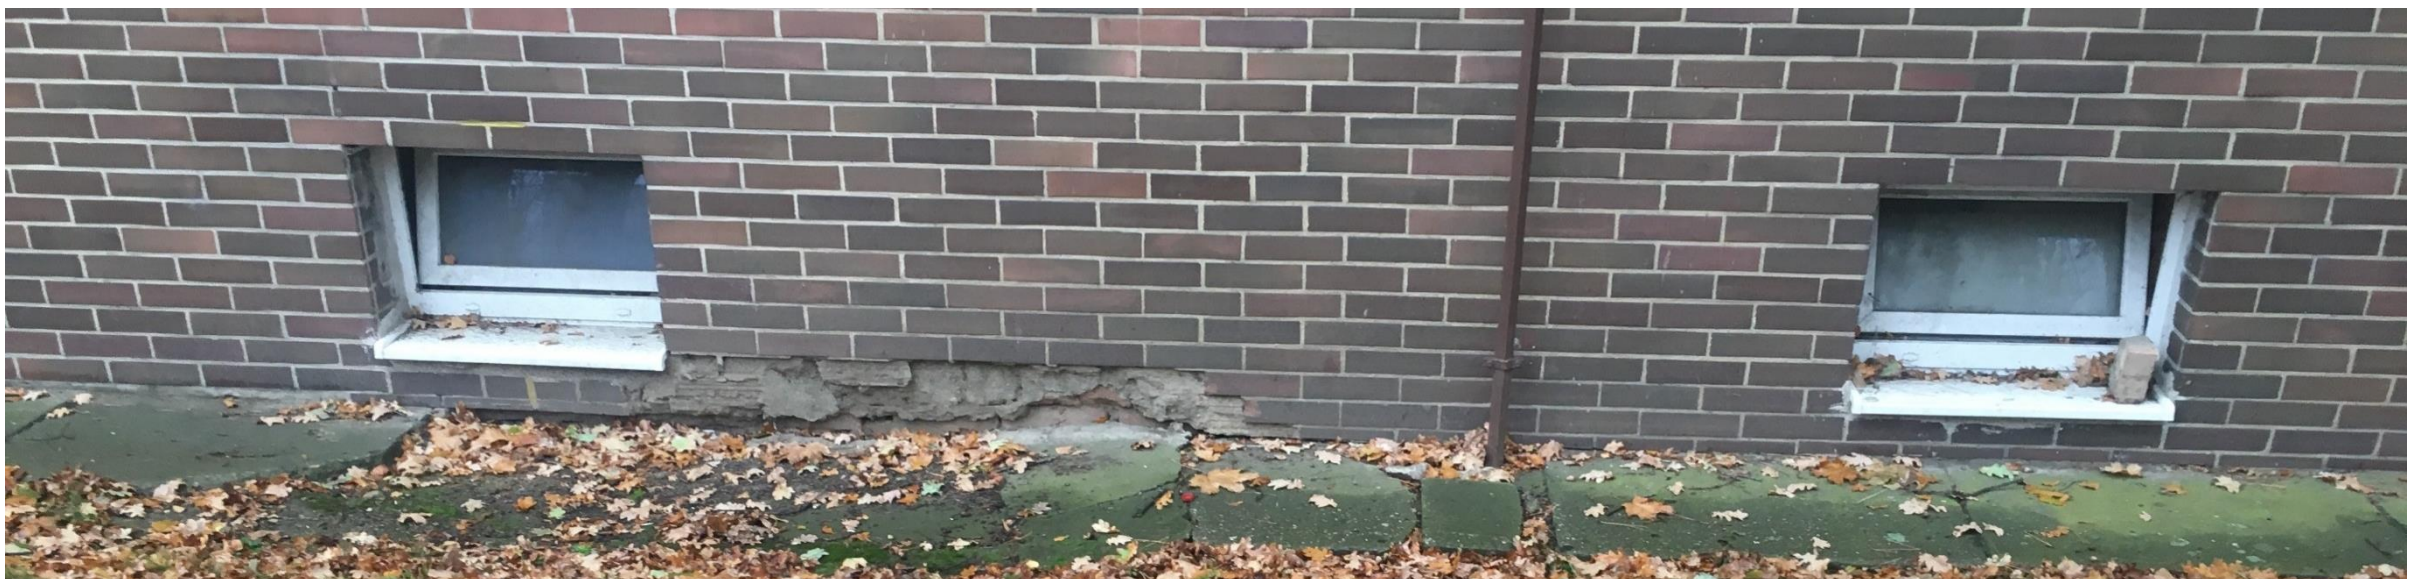
# Kysucká 657-658

- 
- Typizovaná konstrukční soustava T13, rok výstavby 1954
  - Sokl stavby a okapový chodník jsou v nevyhovujícím stavu (zatékání do spodní stavby)
  - Okapové svody jsou v nevyhovujícím stavu (může být příčinou vlhké spodní stavby)
  - V důsledku výměny oken za plastová a vlhké spodní stavby dochází v jednotlivých bytech k tvorbě plísní.
  - Komíny jsou v nevyhovujícím až havarijním stavu

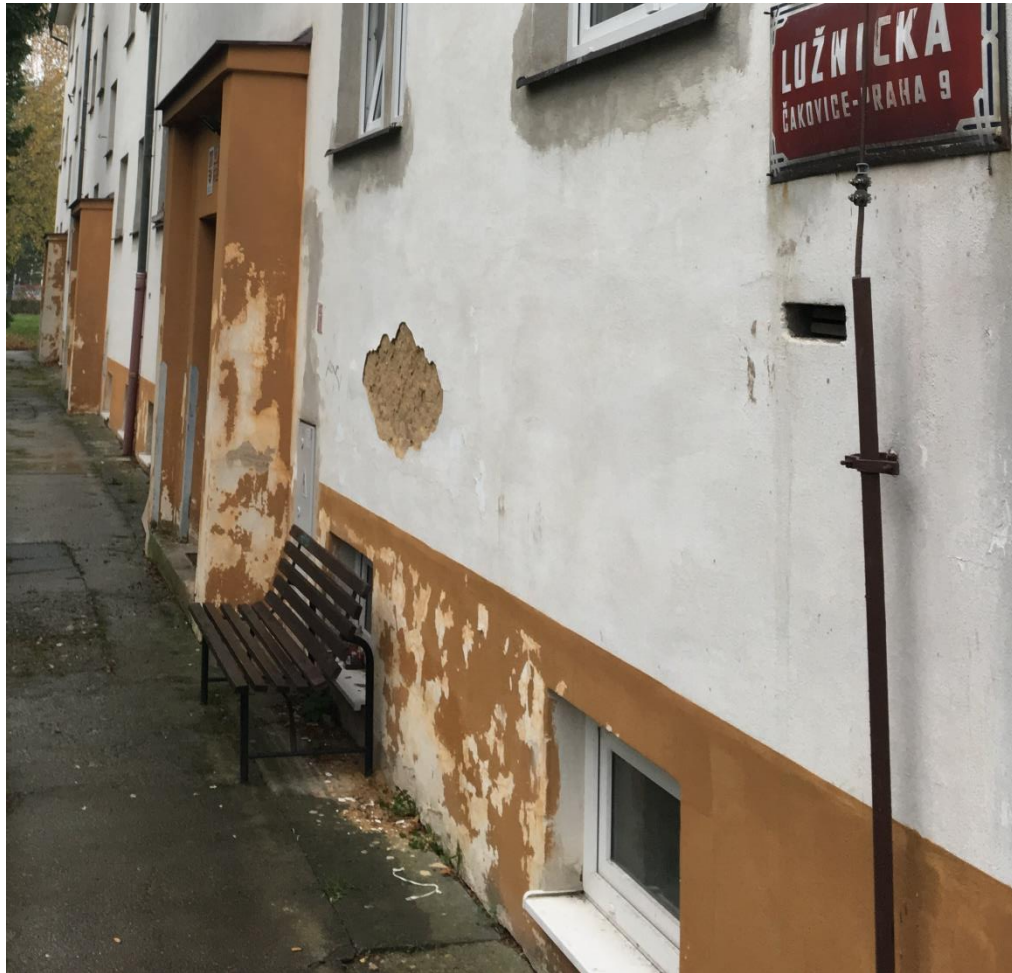
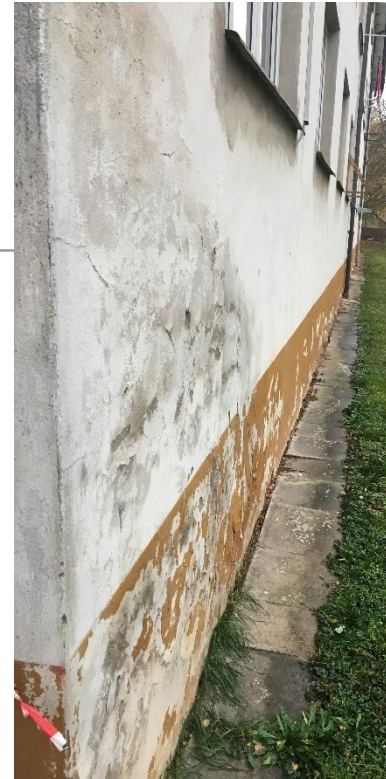
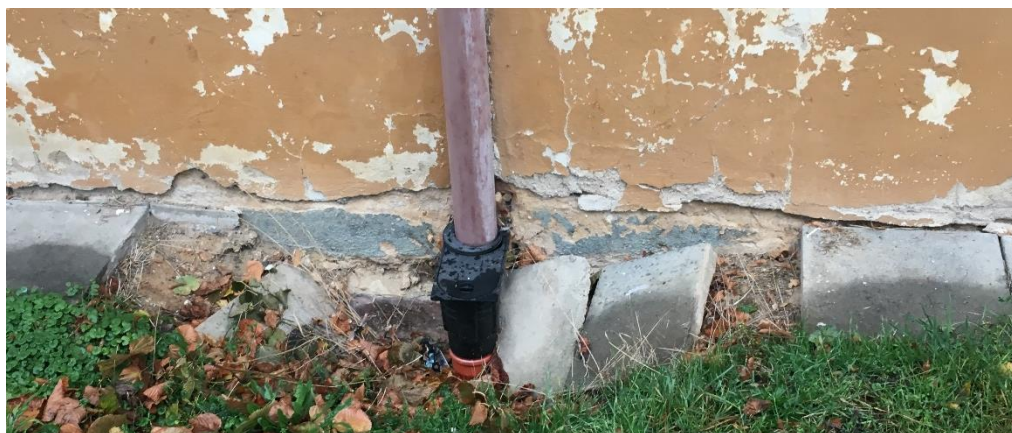
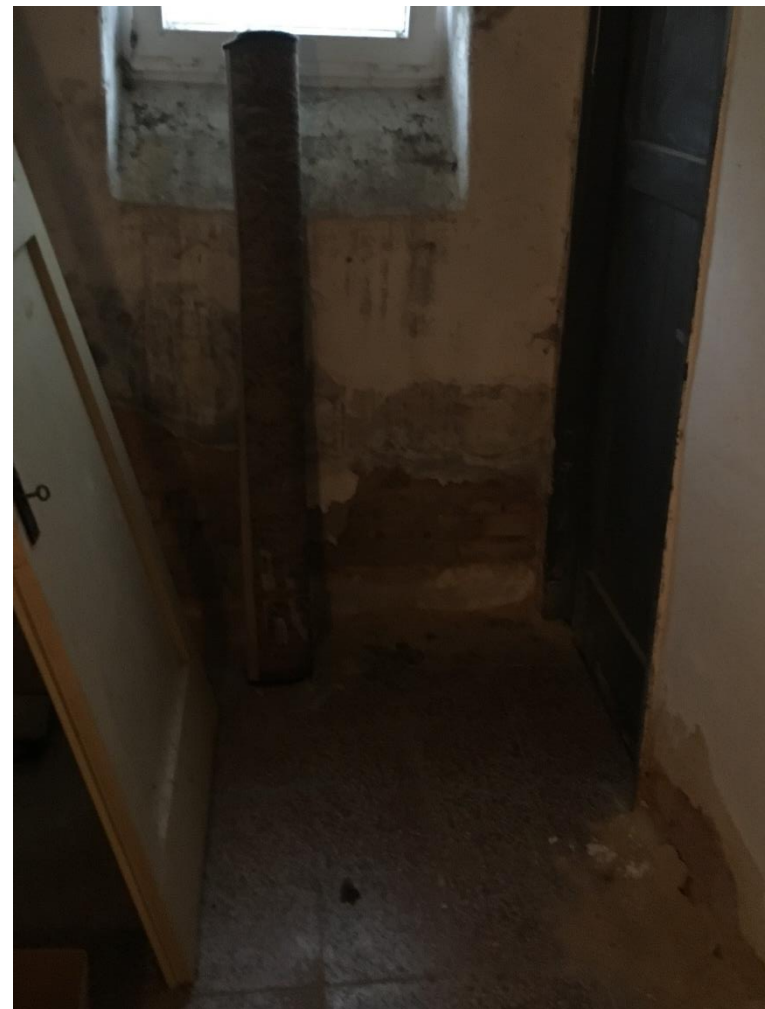
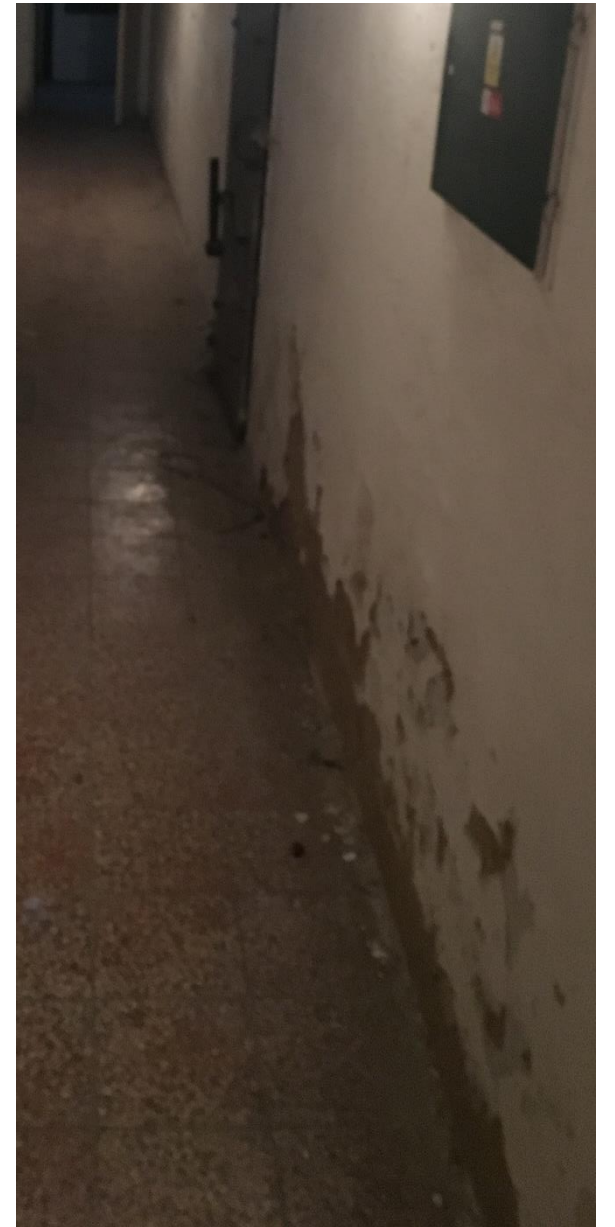
# Lužická 627-629

- Typizovaná konstrukční soustava T12, rok výstavby 1952
- Místy nesoudržná omítka, vypadává, hrozí nebezpečí úrazu, dochází k dalšímu oslabování konstrukce
- Okapové svody jsou v havarijním stavu (může být příčinou vlhké spodní stavby)
- Spodní stavba – havarijní stav (spodní voda, zatékání okapy, nefunkční okapový chodník)
- V důsledku výměny oken za plastová a vlhké spodní stavby dochází v jednotlivých bytech k tvorbě plísní.

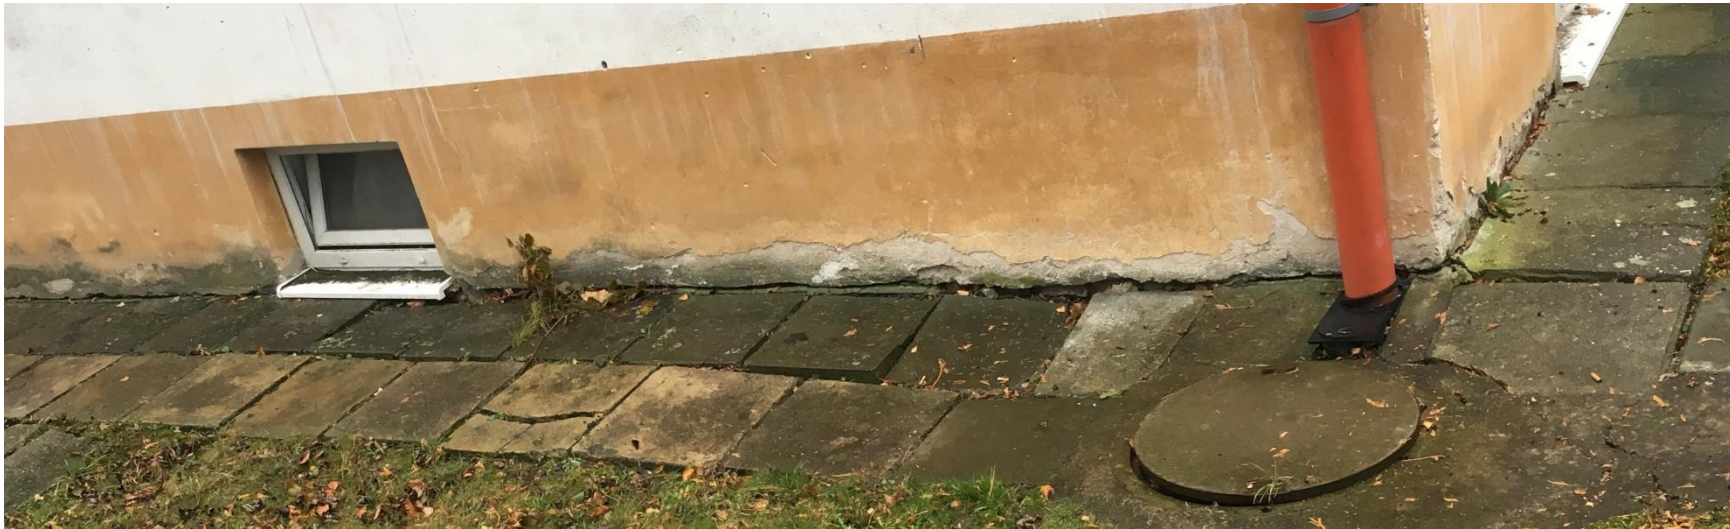
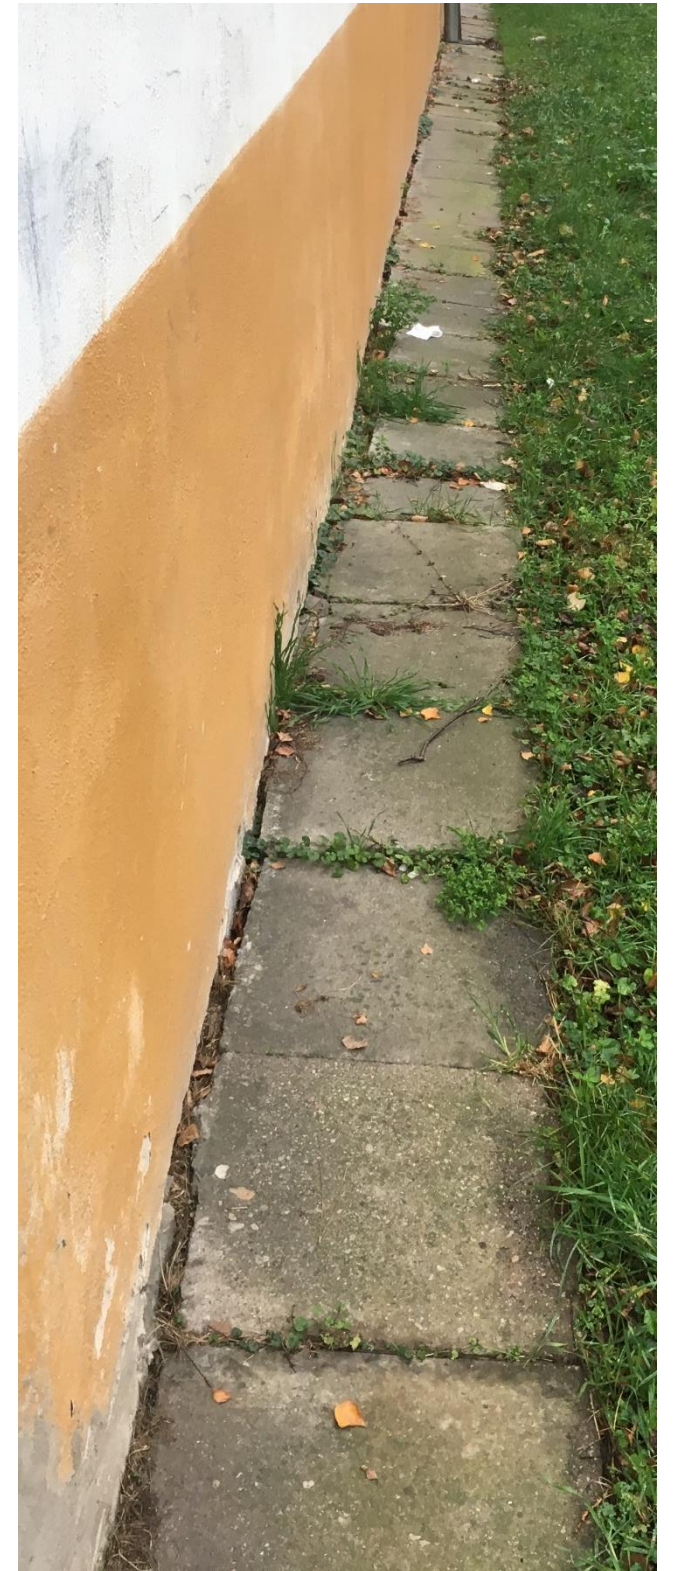
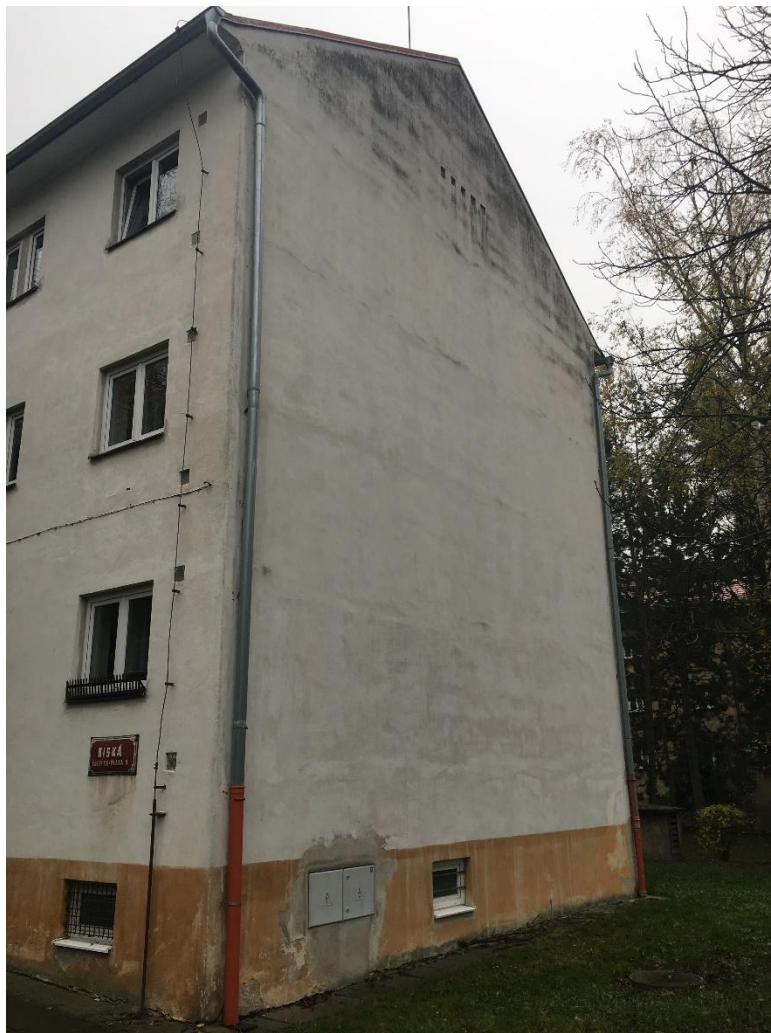
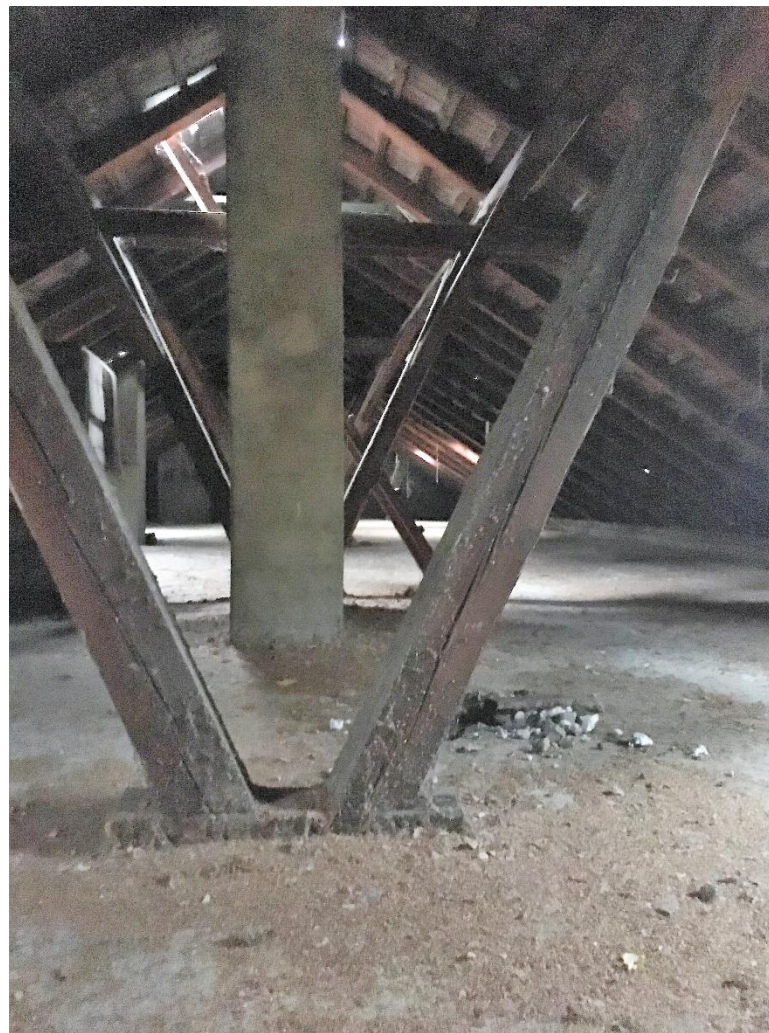
# Niská 630-632

- 
- Typizovaná konstrukční soustava T12, rok výstavby 1952
  - Okapové svody jsou v nevyhovujícím stavu (může být příčinou vlhké spodní stavby)
  - Okapový chodník je ve velmi špatném stavu,
  - V důsledku výměny oken za plastová a vlhké spodní stavby dochází v jednotlivých bytech k tvorbě plísní.

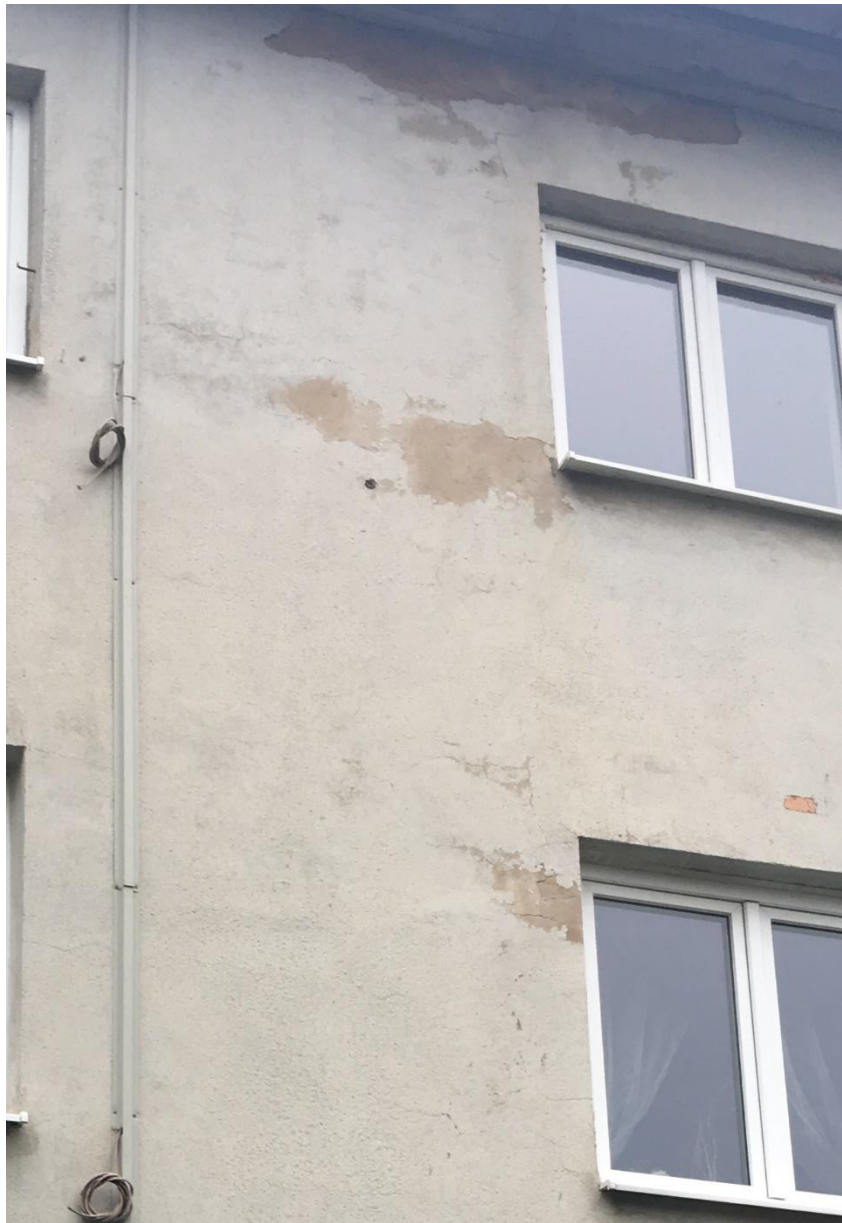
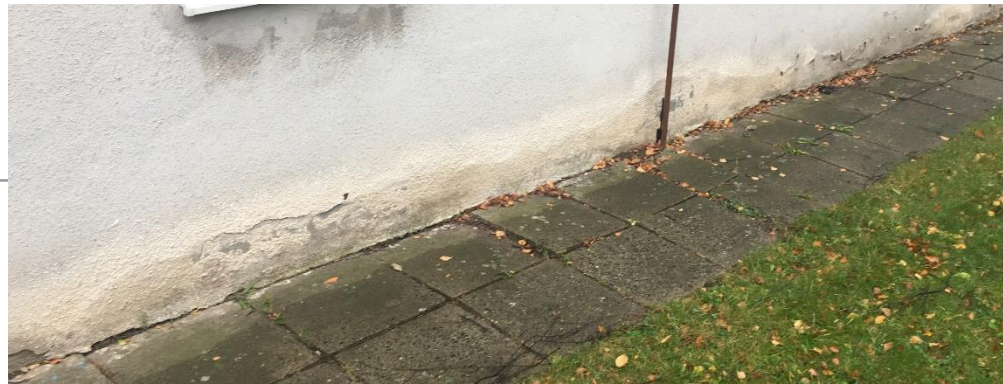
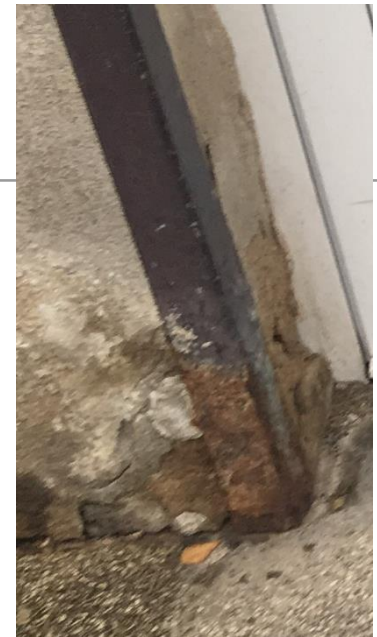
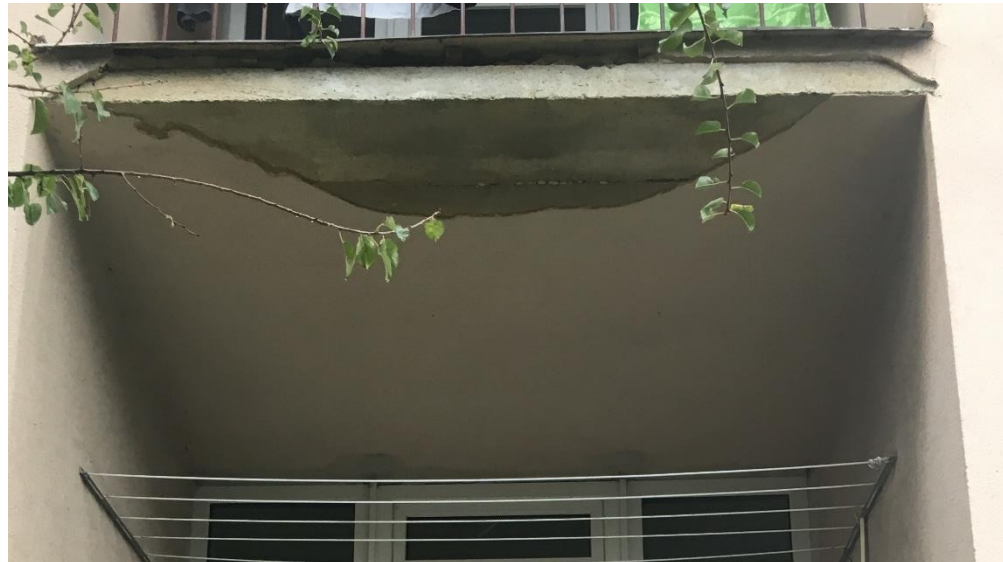
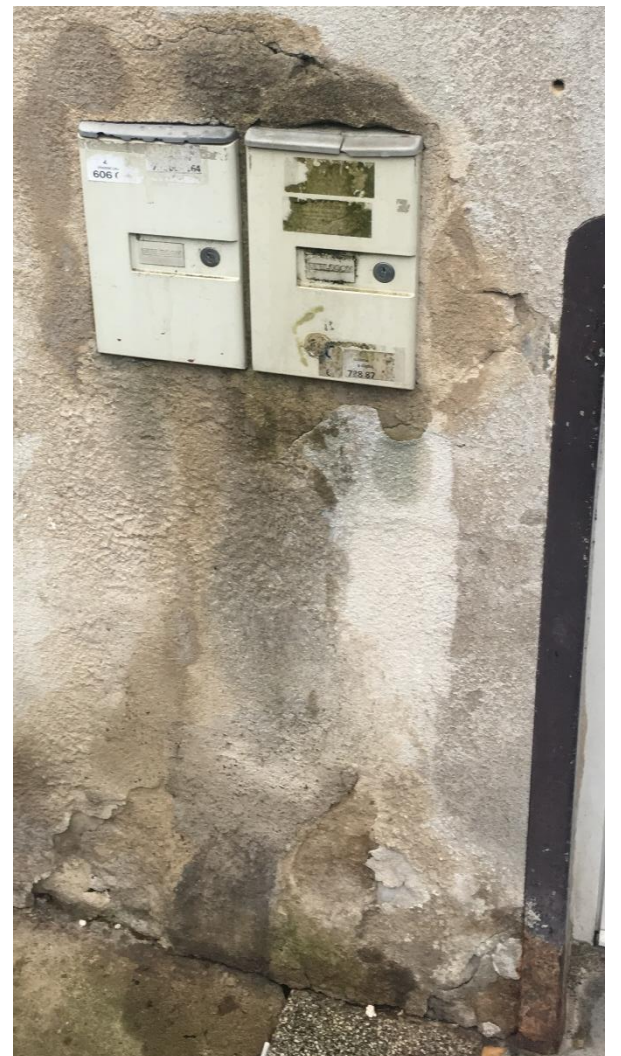
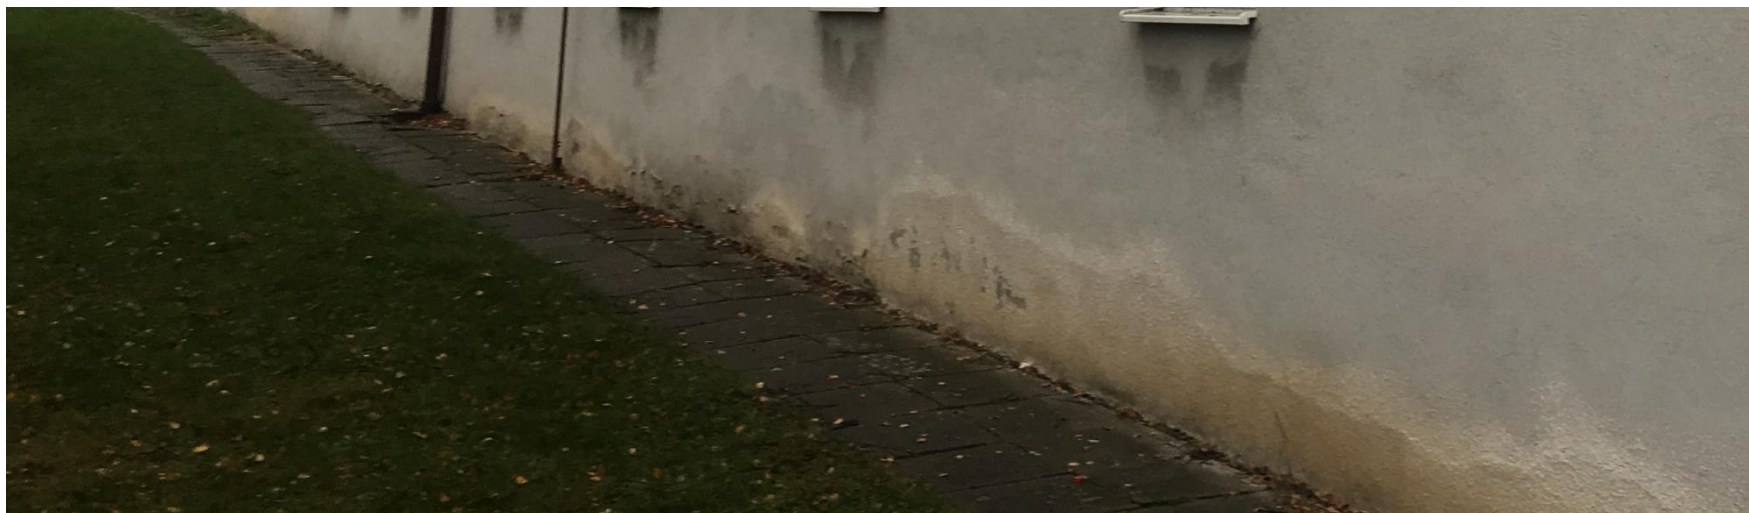
# Otavská 621

- Typizovaná konstrukční soustava T13, rok výstavby 1954
- Místy nesoudržná omítka, vypadává, hrozí nebezpečí úrazu, dochází k dalšímu oslabování konstrukce
- Okapové svody jsou v nevyhovujícím stavu (může být příčinou vlhké spodní stavby)
- Mokrý spodní stavba, nefunkční okapové chodníky
- V důsledku výměny oken za plastová a vlhké spodní stavby dochází v jednotlivých bytech k tvorbě plísní.
