# Revitalizace bytových domů Praha Čakovice

# Stávající stav objektů

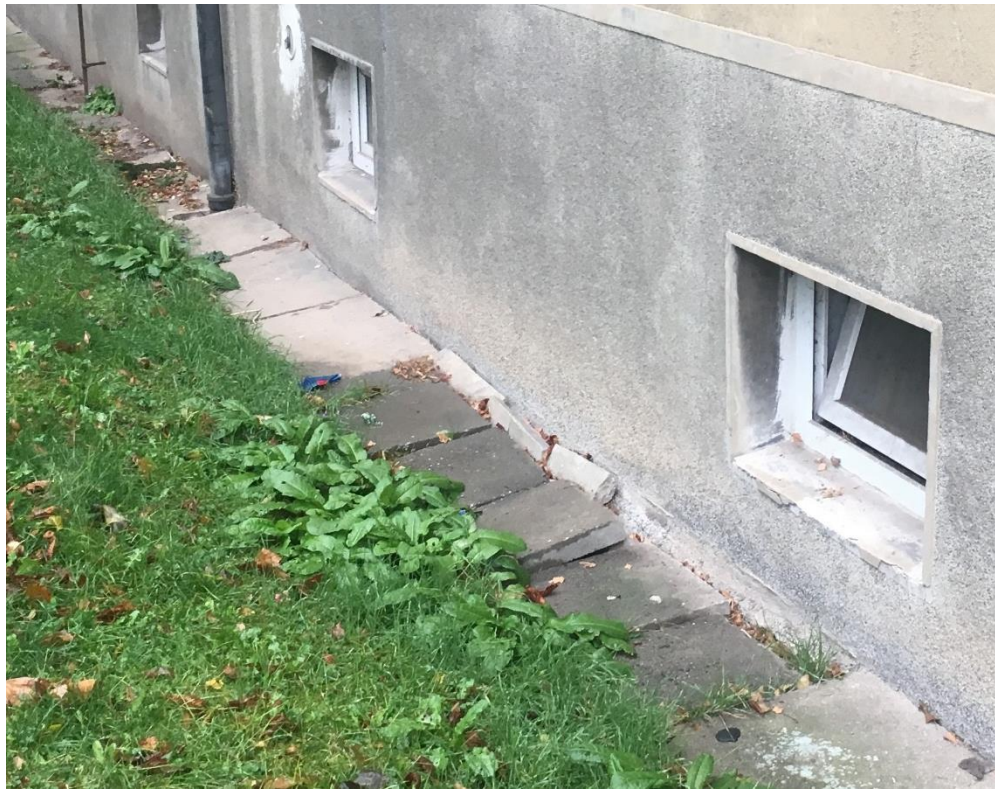
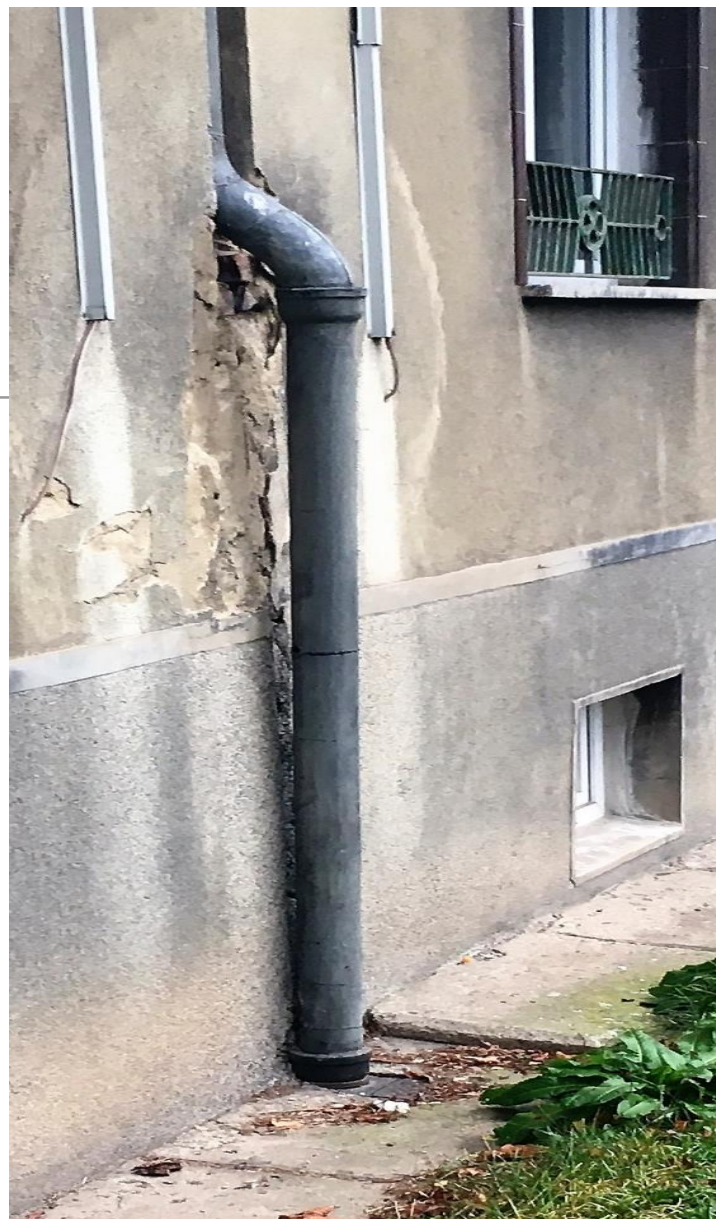
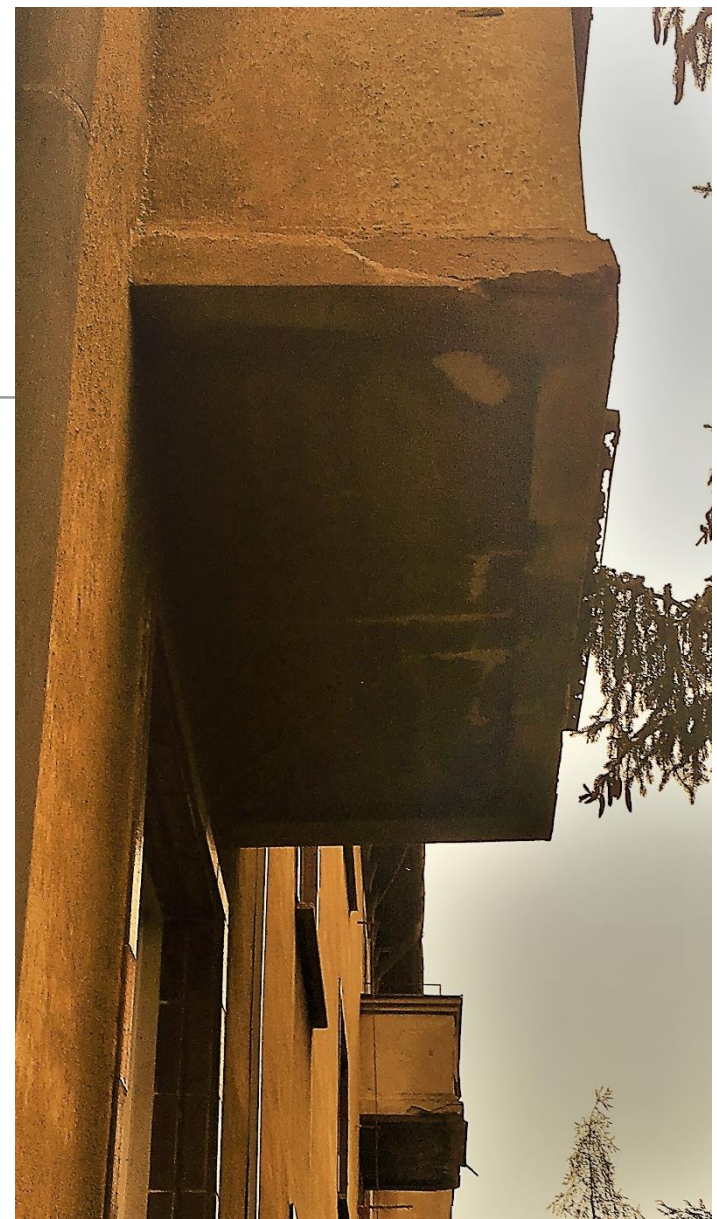
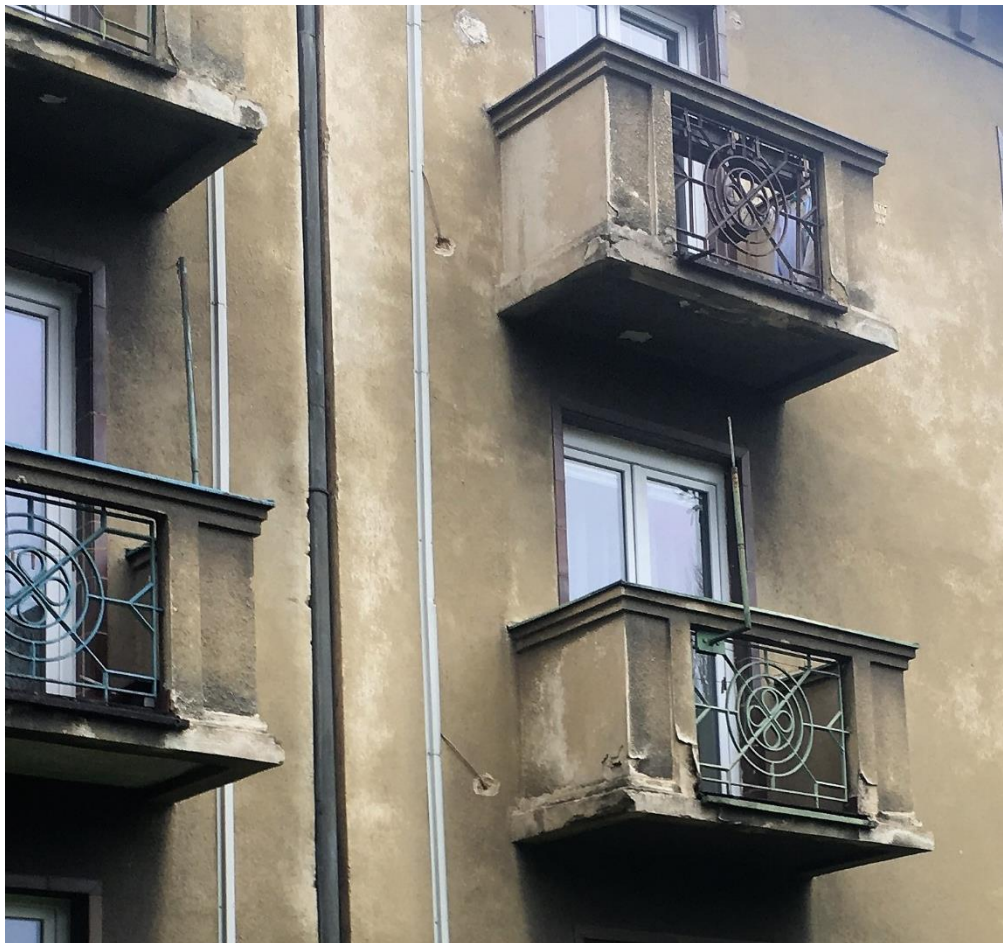
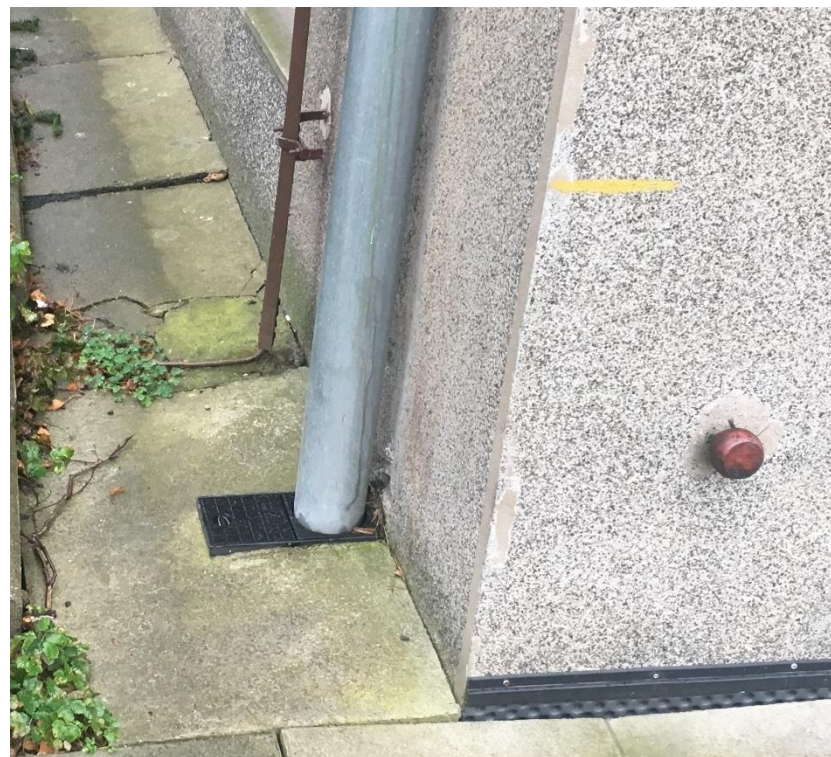
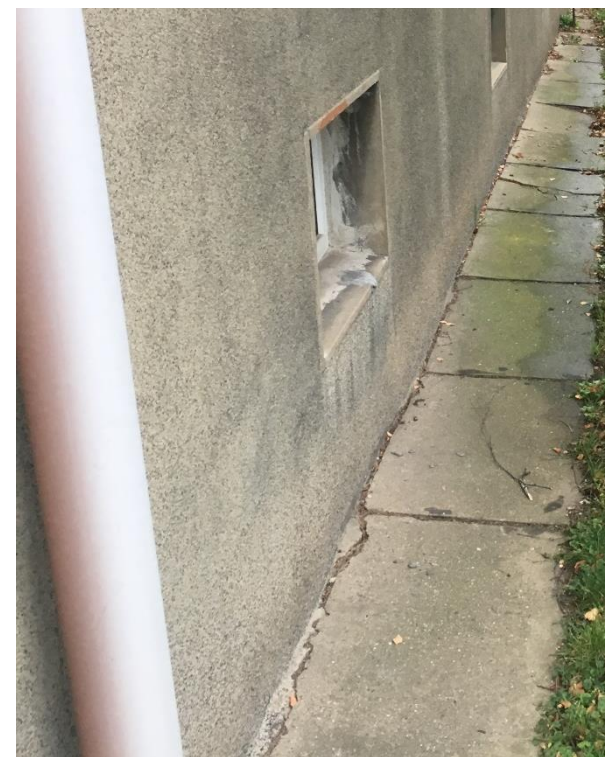
# Svratecká 652-654

- 
- Typizovaná konstrukční soustava T13, rok výstavby 1954
  - Místy nesoudržná omítka, vypadává, hrozí nebezpečí úrazu, dochází k dalšímu oslabování konstrukce
  - Okapové svody a okapový chodník jsou v nevyhovujícím stavu (může být příčinou vlhké spodní stavby)
  - Balkony jsou ve špatném (až havarijním stavu)
  - V důsledku výměny oken za plastová a vlhké spodní stavby dochází v jednotlivých bytech k tvorbě plísní.
