ZÁKLADNÍ DIAGNOSTICKÝ PRŮZKUM

mostu ev.č.SM-M-01 přes řeku Ropičanku
v obci Smilovice

most Smilovice

Brno, srpen 2008

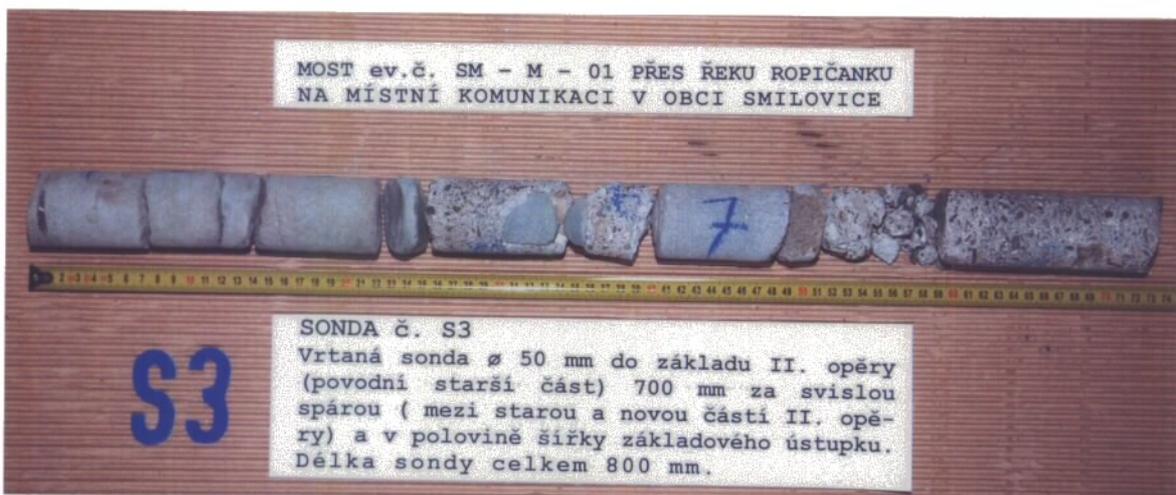
Obr.941-33 **SONDA č.S3** Vrtaná sonda \varnothing 50 mm do základu II. opěry (povodní - starší část) 700 mm vpravo od svislé spáry (mezi starou a novou částí II. opěry) a v polovině šířky základového ústupku. Délka sondy celkem 800 mm.

- základ je tvořen pískovcovým kamenem prokládaným betonem,
- vrt byl ukončen pravděpodobně na skalním podloží.

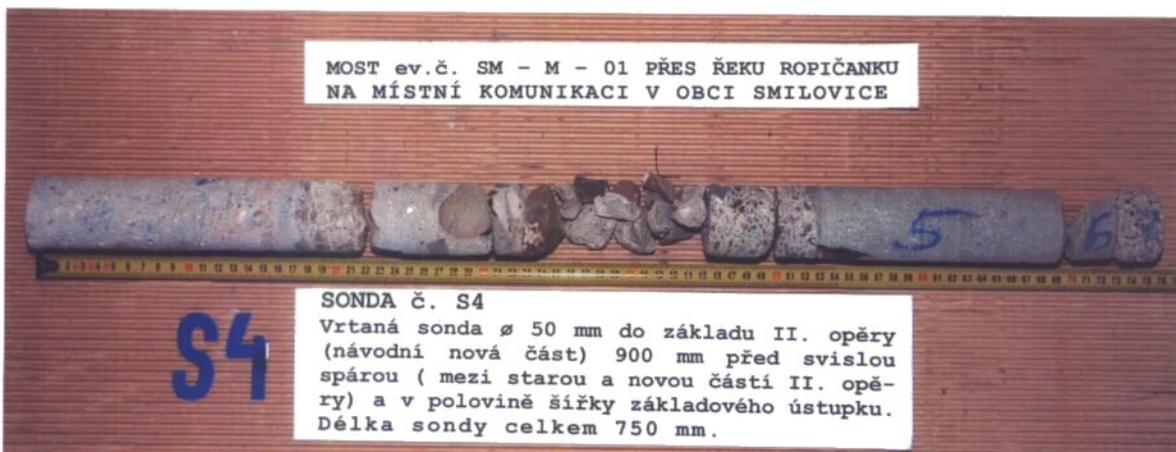
Obr.941-34 **SONDA č.S4** Vrtaná sonda \varnothing 50 mm do základu II. opěry (návodní - nová část) 900 mm vlevo od svislé spáry (mezi starou a novou částí II. opěry) a v polovině šířky základového ústupku. Délka sondy celkem 750 mm.

- základ je tvořen pískovcovým kamenem prokládaným betonem,
- vrt byl ukončen pravděpodobně na skalním podloží.

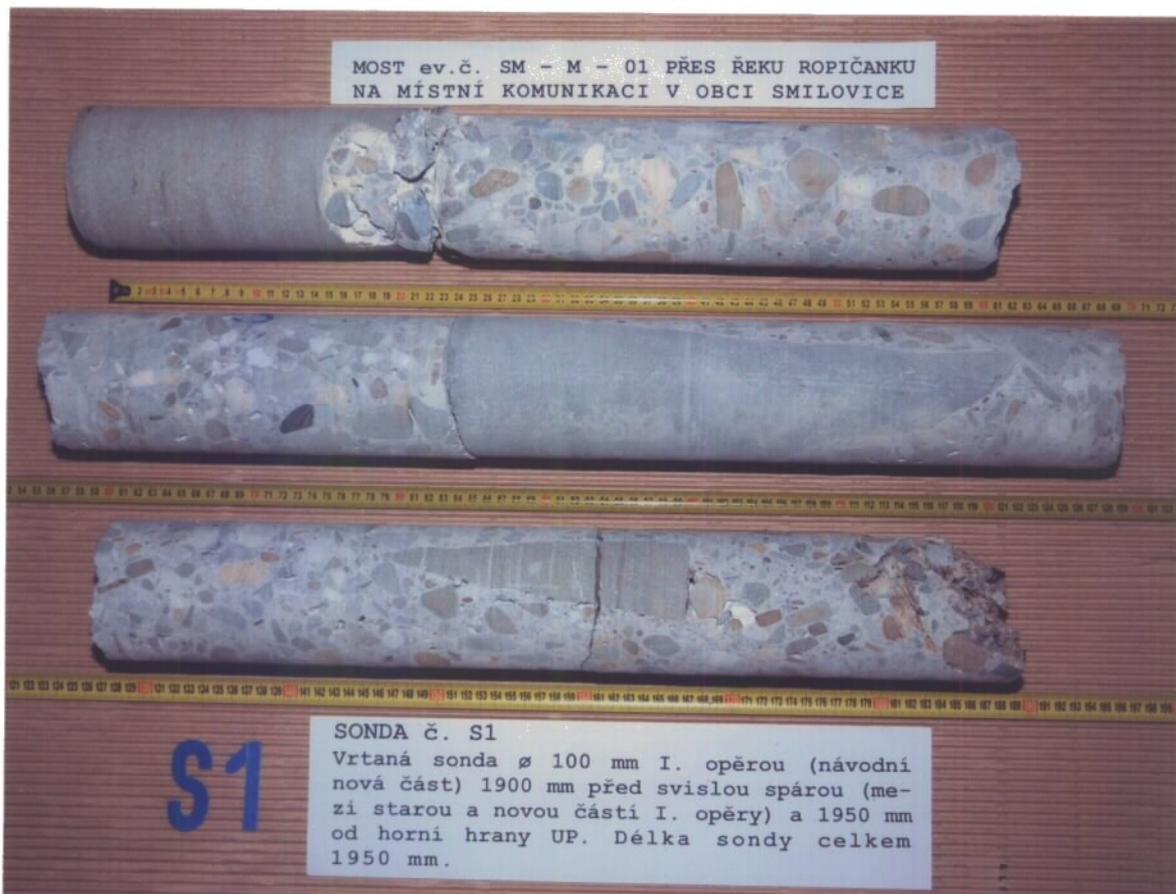
Obr.941-31 **SONDA č.S1 Vrtaná sonda ø 100 mm I. opěry (návodní - novější část) 1900 mm vpravo od svislé spáry (mezi starou a novou částí I. opěry) a 1950 mm od horní hrany UP. Délka sondy celkem 1950 mm.**

- opěra je tvořena betonovým zdivem obkládaným kvalitními pískovcovými kvádry. Kvalita betonu odhadem B25,
- vrt byl ukončen zemině.

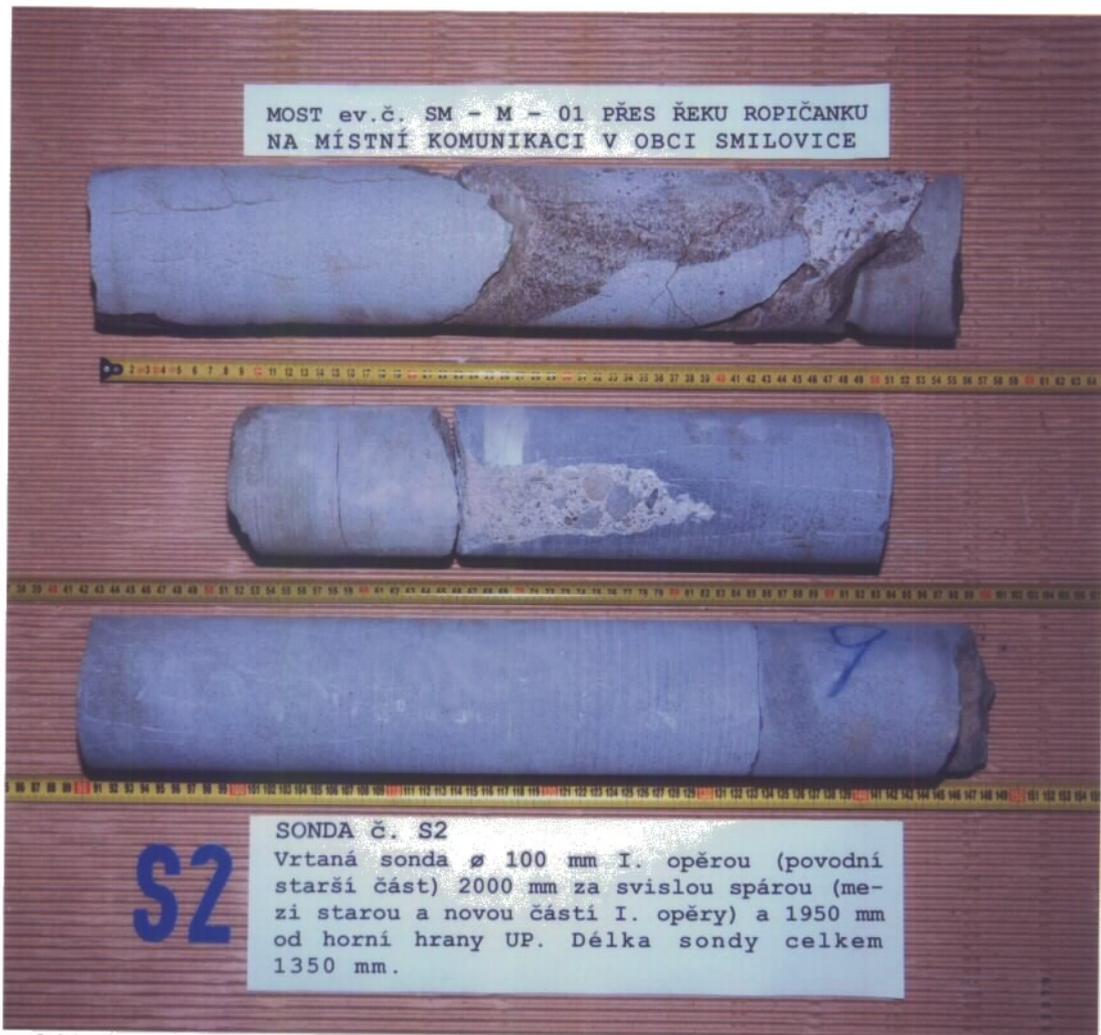
Obr.941-32 **SONDA č.S2** Vrtaná sonda \varnothing 100 mm I. opěry (povodní - starší část) 2000 mm vlevo od svislé spáry (mezi starou a novou částí I. opěry) a 1950 mm od horní hrany UP. Délka sondy celkem 1350 mm.

- opěra je tvořena kvalitním kamenem prolévaným betonem kvality odhadem max. B10. Líc je obkládán kvalitními pískovcovými kvádry.
- vrt byl ukončen v zemině.

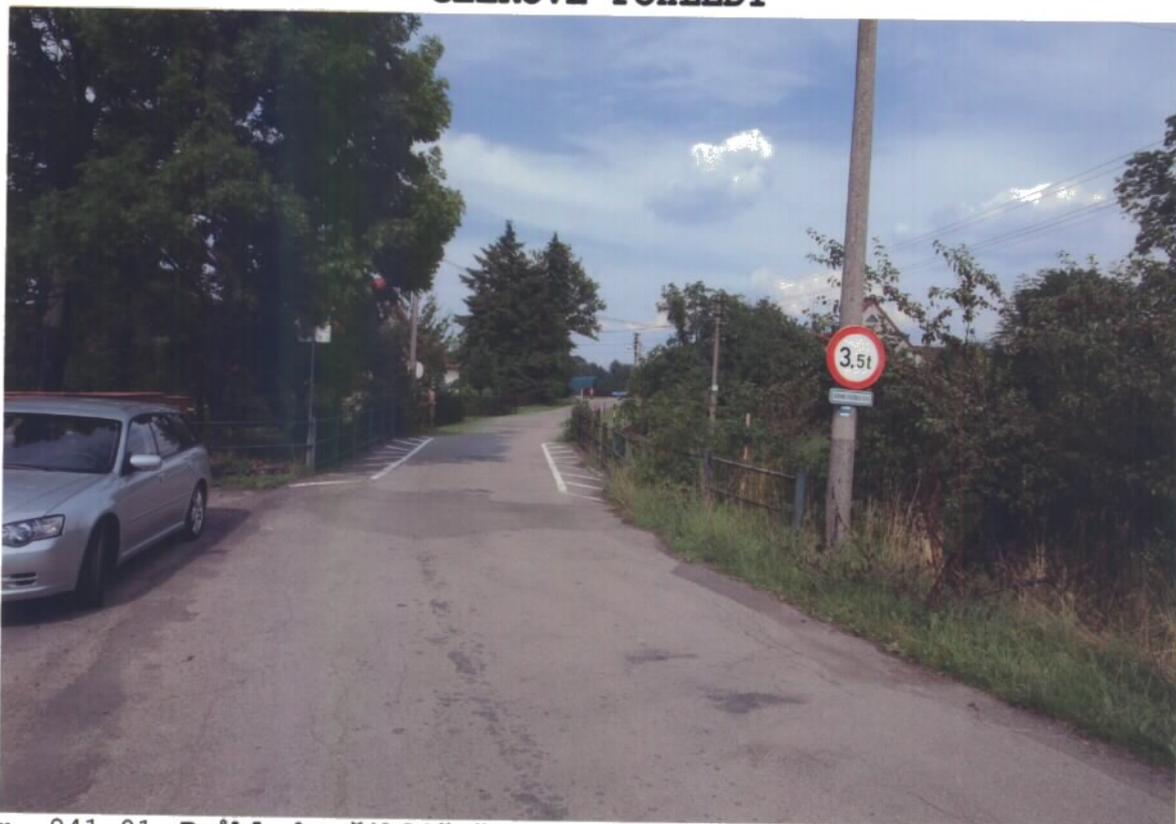
Obr. 941-01 Průhled přibližně osou mostu. Pohled ve směru staničení přecházející komunikace, tedy k východu,

- vlevo je strana povodní, vpravo návodní,
- vozovka poškozená trhlinami, místy lokální opravy,
- okraje vozovky jsou zaneseny posypovým materiálem. Podél pravého zábradlí je uchycená vegetace.

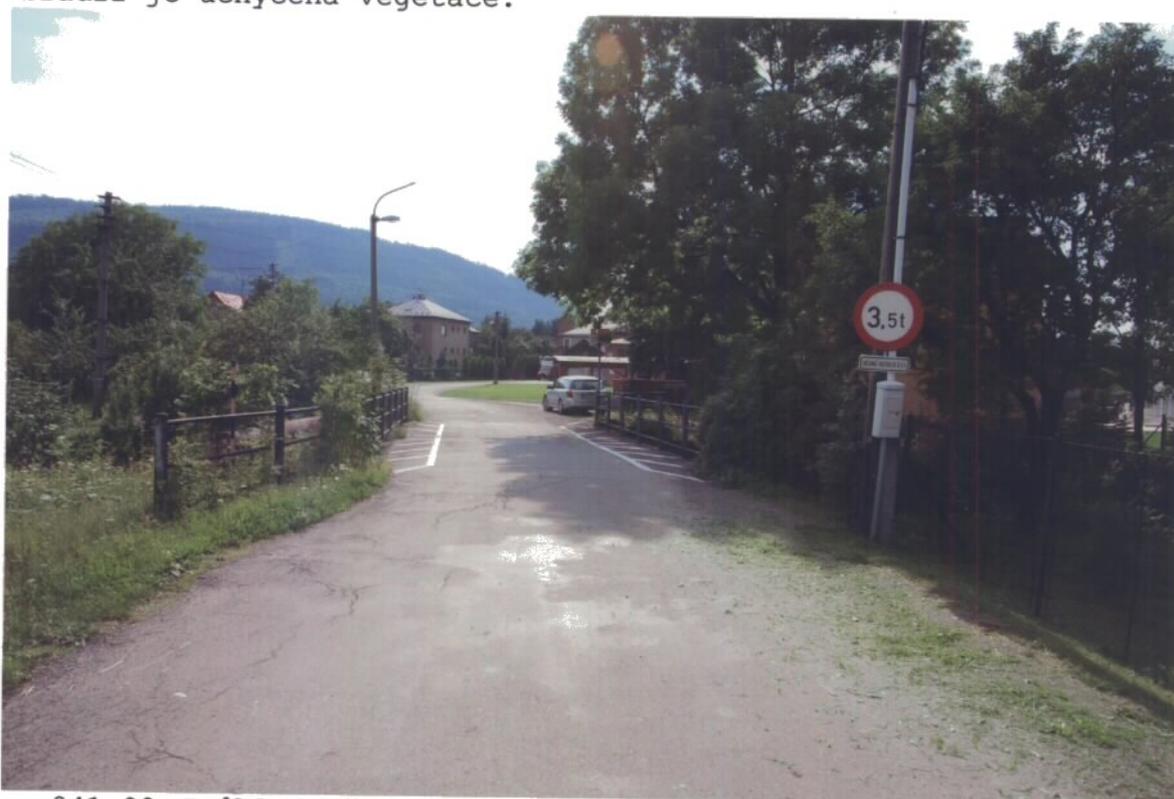
Obr. 941-02 Průhled přibližně osou mostu. Pohled proti směru staničení přecházející komunikace, tedy k západu,

- vlevo je strana návodní, vpravo povodní,
- ostatní viz obr.941-01.

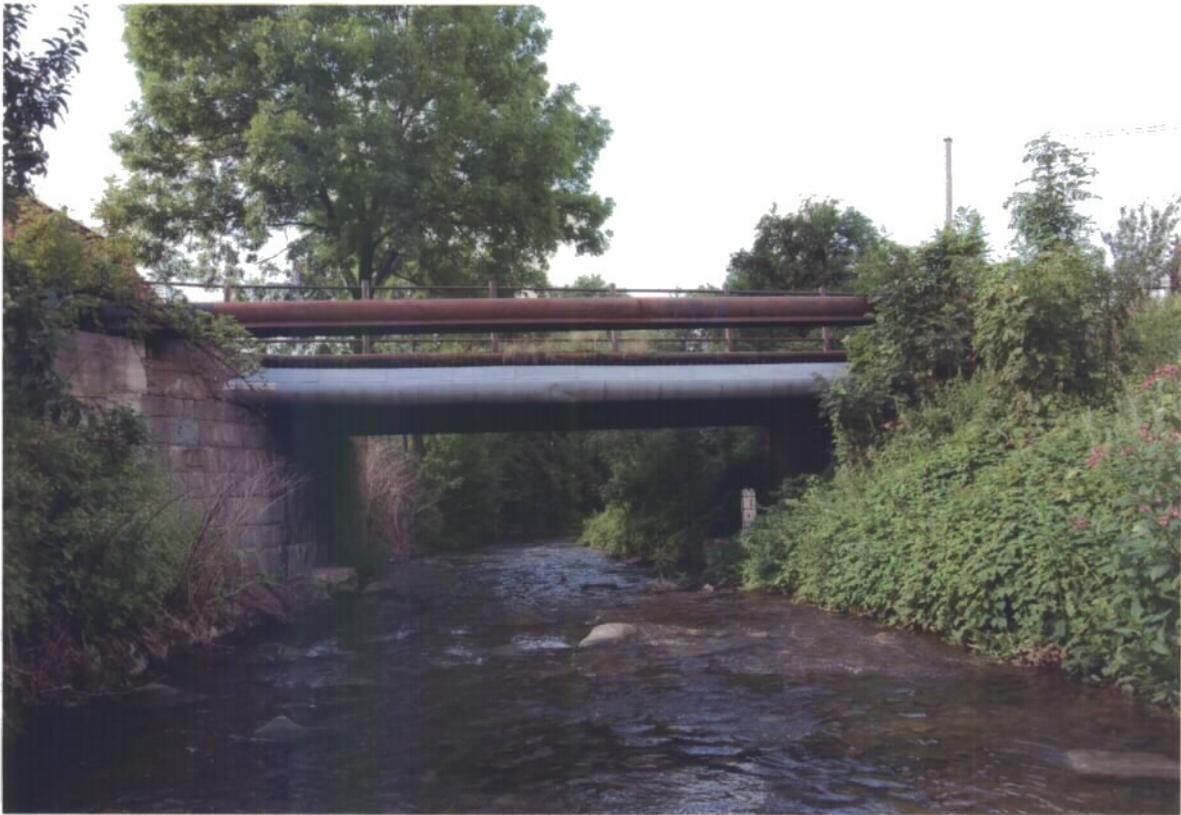
Obr. 941-03 **Pravá strana mostu. Pohled přibližné v ose řeky Ropičanky, po vodě,**

- chráničky neznámých cizích zařízení,
- pravé křídlo I. opěry z kvádrového zdiva s koncovou dobetonávkou,
- pravý břeh zarostlý vegetací.

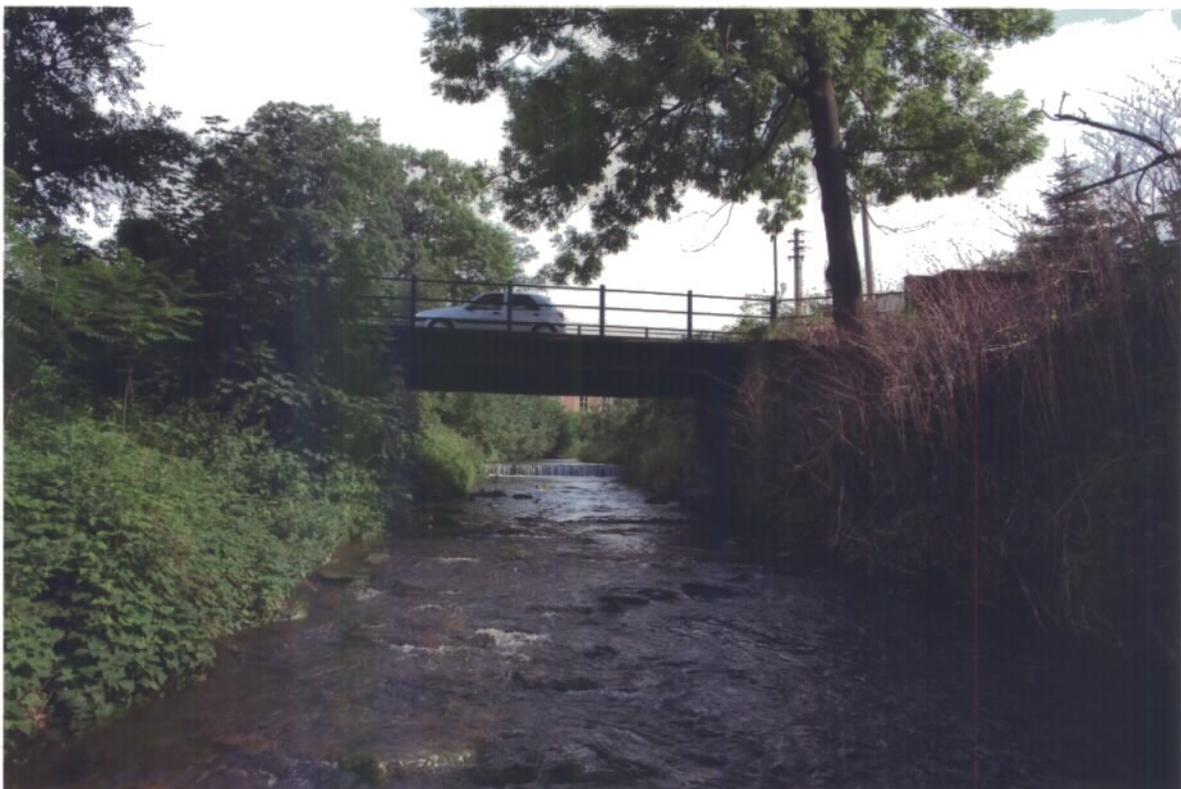
Zábradlí nespĺňují bezpečnostní ustanovení ČSN 73 6201 Projektování mostů ve více bodech.

Obr. 941-04 **Levá strana mostu. Pohled přibližné v ose řeky Ropičanky, proti vodě.**

- oba břehy zarostlé vegetací,
- nenormové zábradlí.

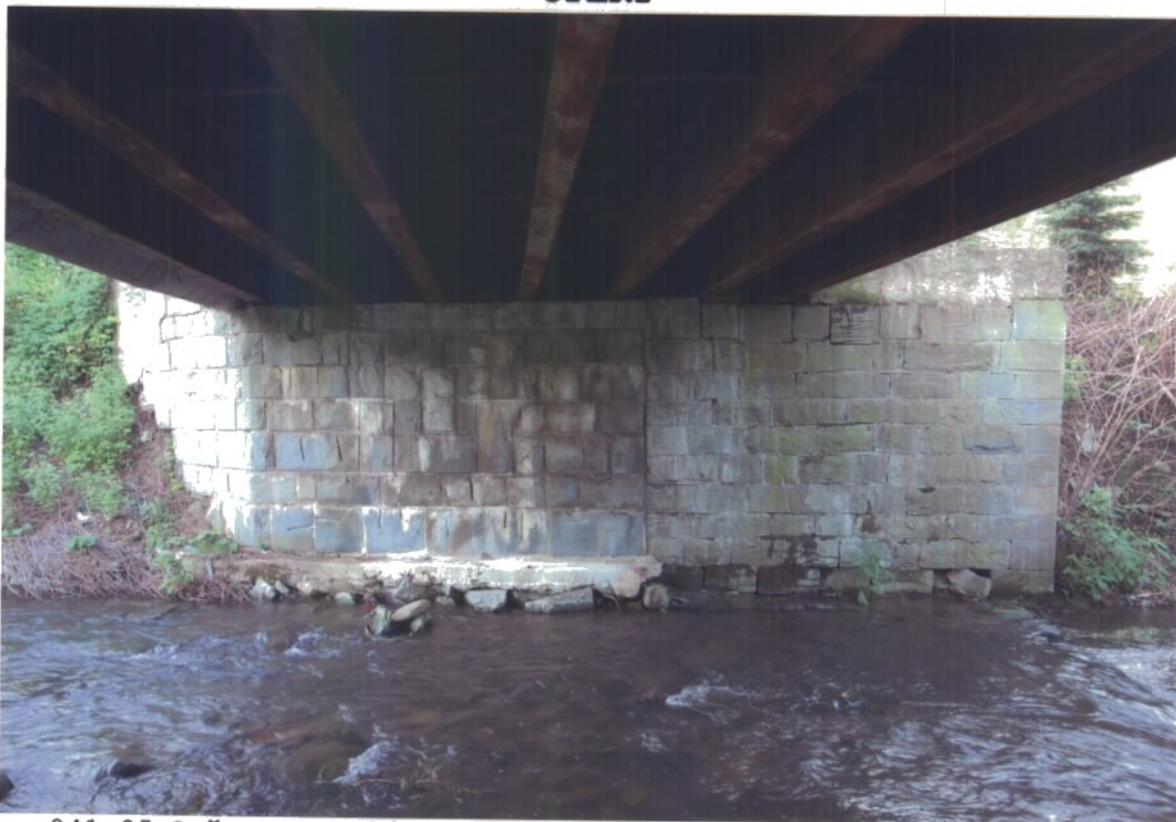
Obr. 941-05 **Opěra I. Pohled proti směru staničení směrem k centru obce Smilovice,**

- opěry jsou masivní z kvádrového zdiva. Vpravo je starší část a nalevo novější. Opěra přímo obtékána vodou,
- stopy po dlouhodobých průsacích přes zdivo.

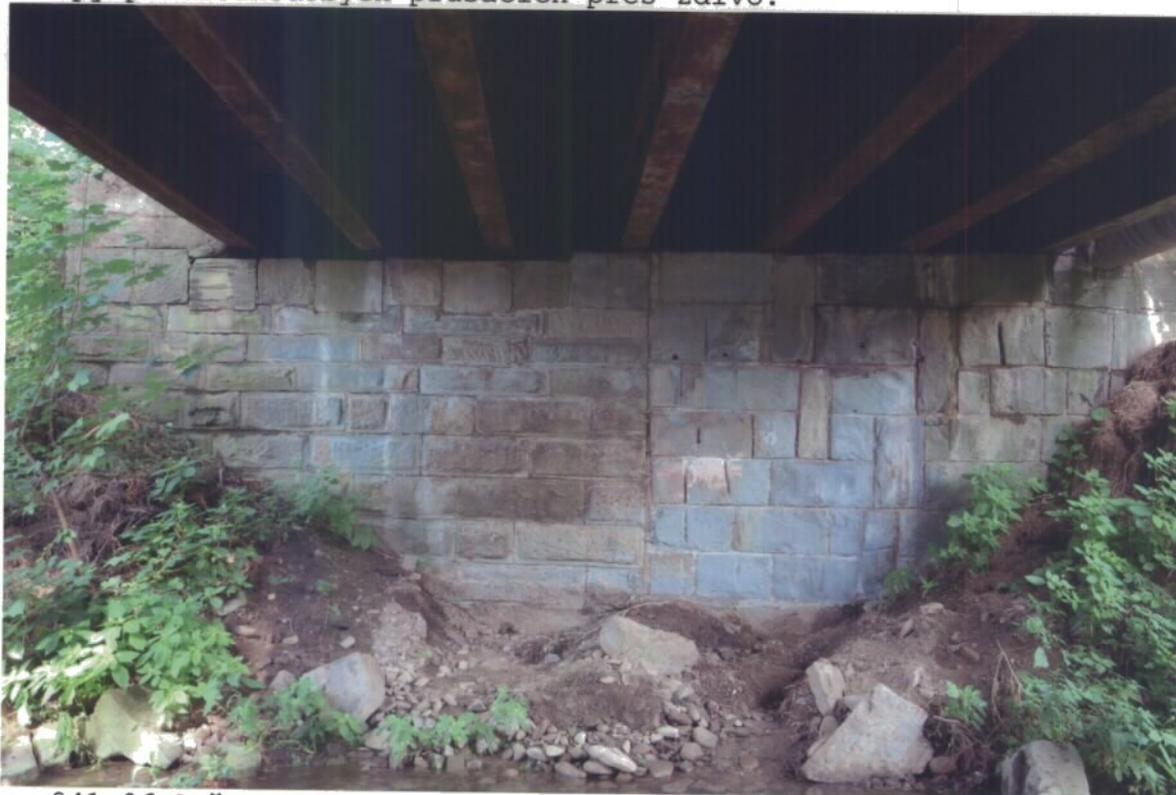
Mostní podpěry jsou masivní obkládané pískovcovými kvádry. Opěry jsou ze dvou částí přibližně stejné délky. Povodní části jsou starší, návodní novější. Mezi nimi je svislá spára vyplněna maltou s nepatrnými trhlinami. Starší část je obkládána zdivem z bosovaných kvádrů, novější zdivem haklíkovým. Složení opěr viz popis obr. 941-31 a 941-32. Starší část levobřežní opěry je v patě omývána vodou, novější dělí od dna koryta asi 400 mm vysoká ochranná obezdívka šířky asi 350 mm, viz obr. 941-05. Při pravobřežní opěře je v celé délce nestabilní svah z písčitohlinité zeminy, viz obr. 941-06.

Obr. 941-06 **Opěra II. Pohled ve směru staničení směrem od centra obce Smilovice,**

- opěry jsou masivní z kvádrového zdiva. Vpravo je novější část a nalevo starší část,
- erodovaný svah při opěře.

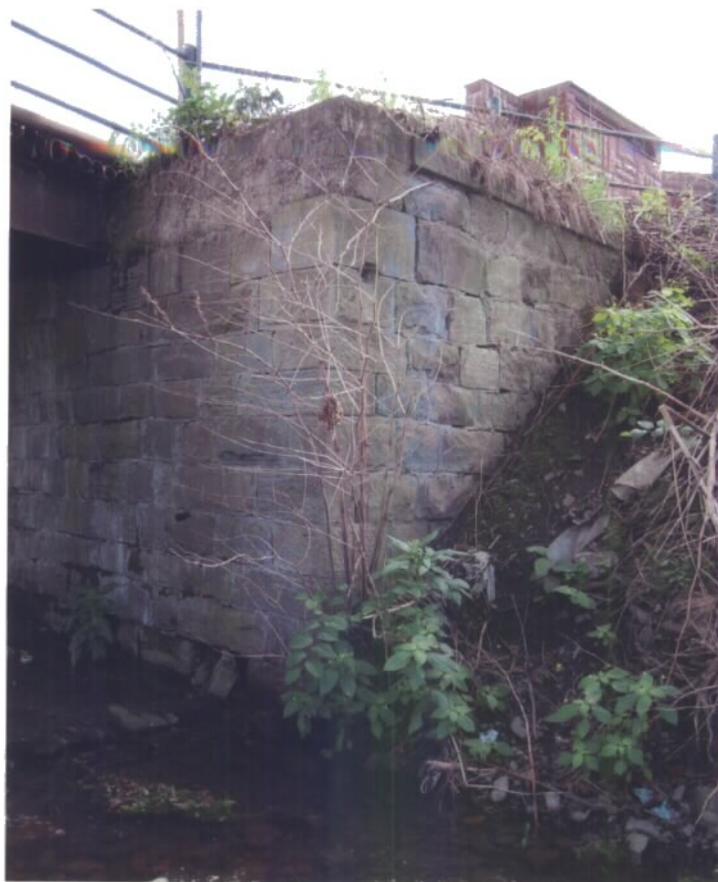
Obr. 941-07

Levé křídlo I. opěry. Pohled diagonálně proti vodě a proti směru staničení,

- křídlo z kvádrového zdiva zarůstající vegetací,
- trhliny ve spárování.

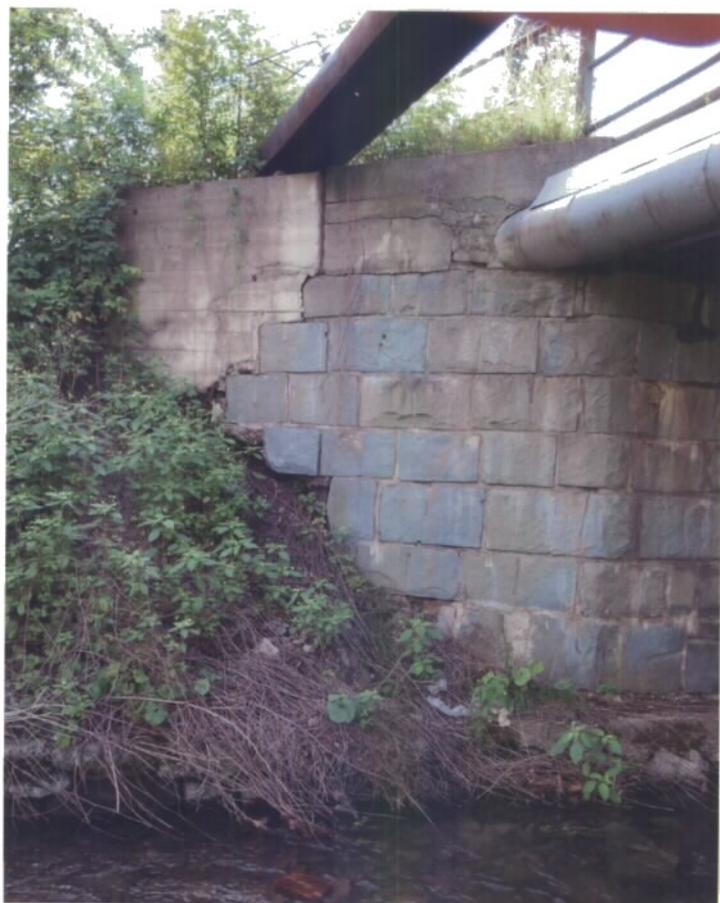
Obr. 941-08

Pravé křídlo I. opěry. Pohled přibližně proti směru staničení,

- křídlo z kvádrového zdiva,
- betonové zakončení křídla,
- uložení chrániček neznámých cizích zařízení.

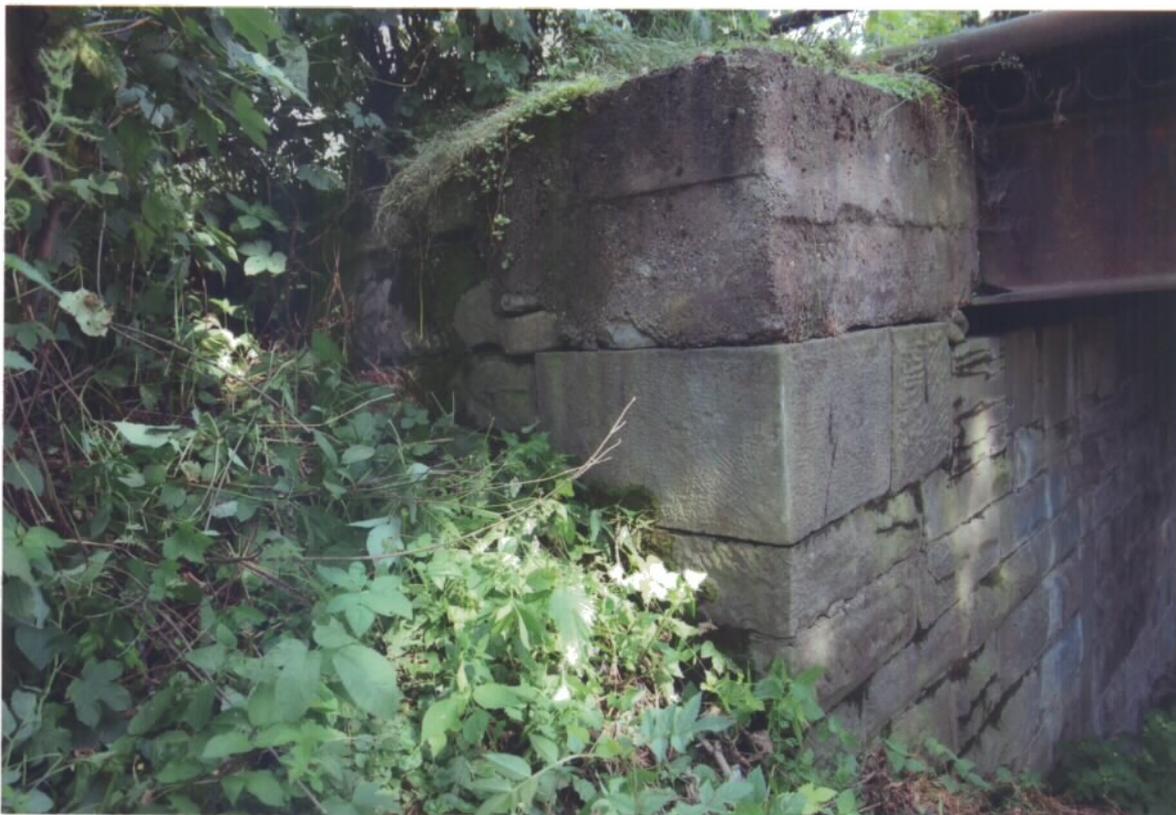
Obr. 941-09 **Levé křídlo II. opěry. Pohled diagonálně ve směru staničení a proti vodě,**

- křídlo z kvádrového zdiva zakončené betonovým monolitem,
- násyp a vegetace zakrývající většinu křídla.

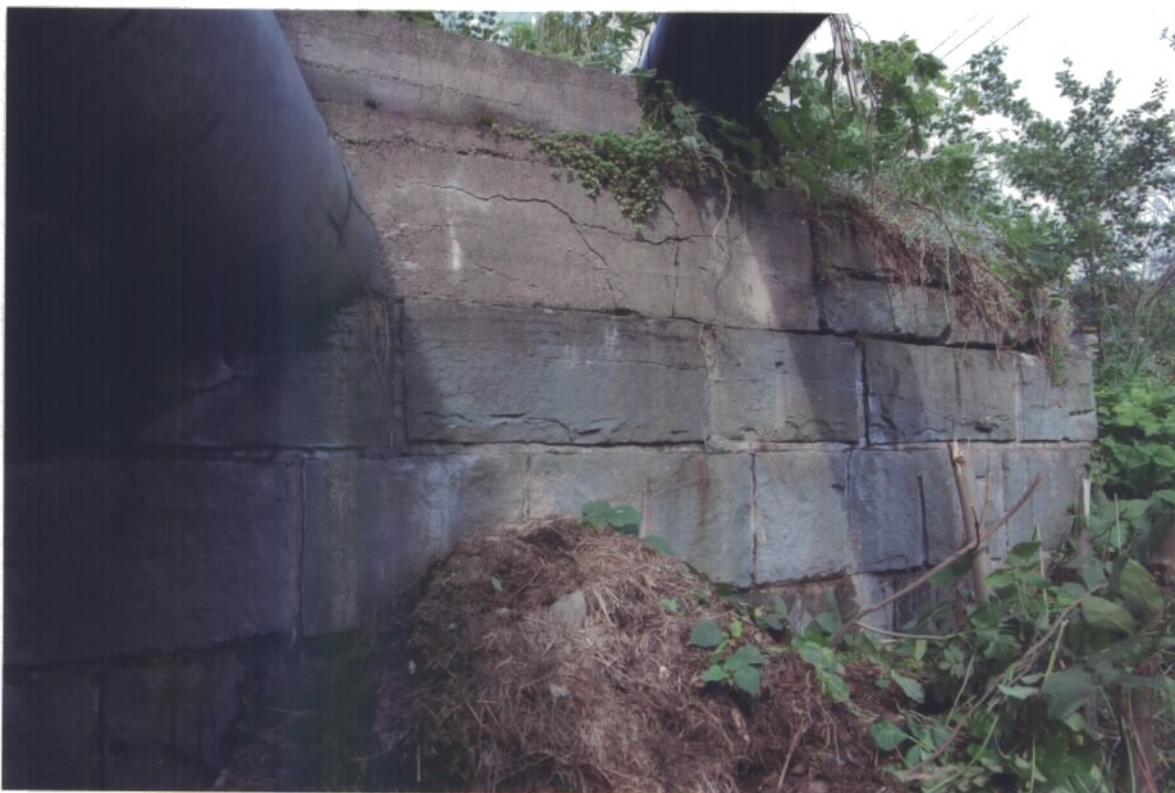
Obr. 941-10 **Pravé křídlo II. opěry. Pohled ve směru staničení,**

- křídlo z kvádrového zdiva zakončené betonovým monolitem,
- násyp a vegetace zakrývající většinu křídla,
- uložení chrániček neznámých cizích zařízení.

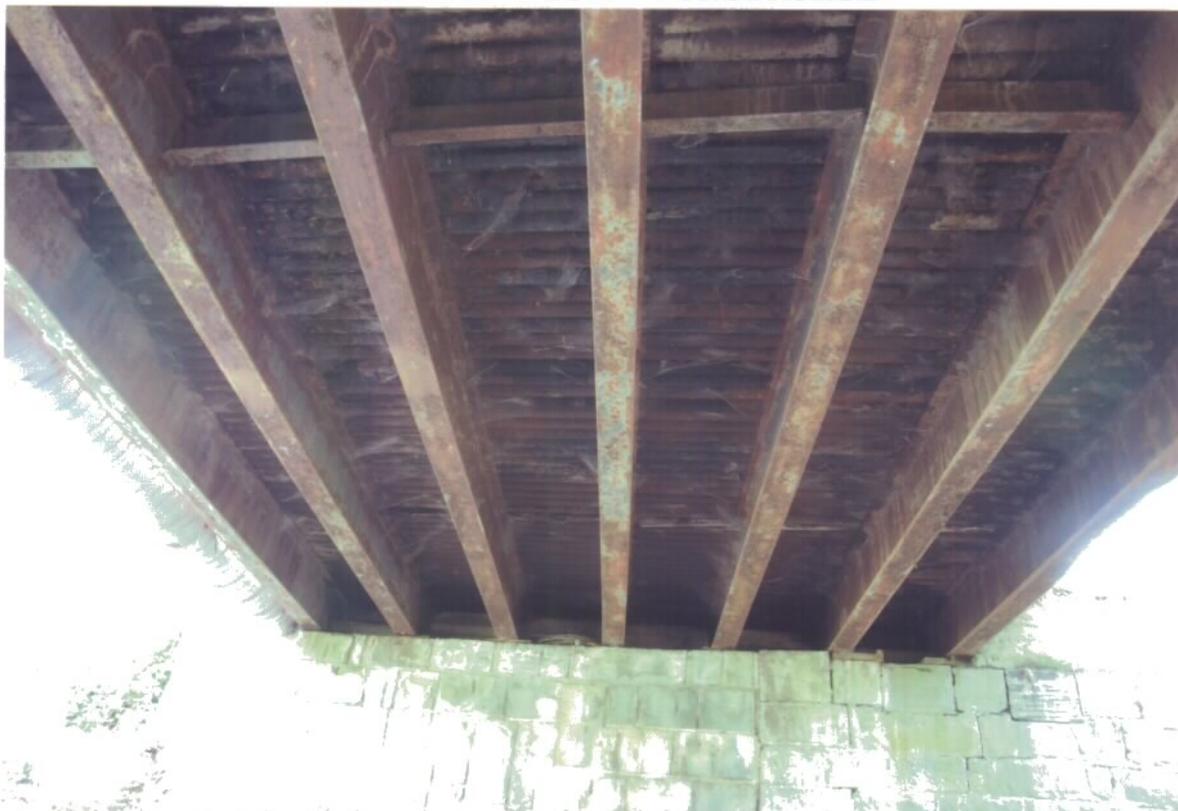
Obr. 941-11 **Podhled 1. poloviny NK. Pohled přibližně z poloviny rozpětí proti směru staničení,**
- koroze celého podhledu mostovky,
- výškově rozdílné uložení hlavních nosníků.

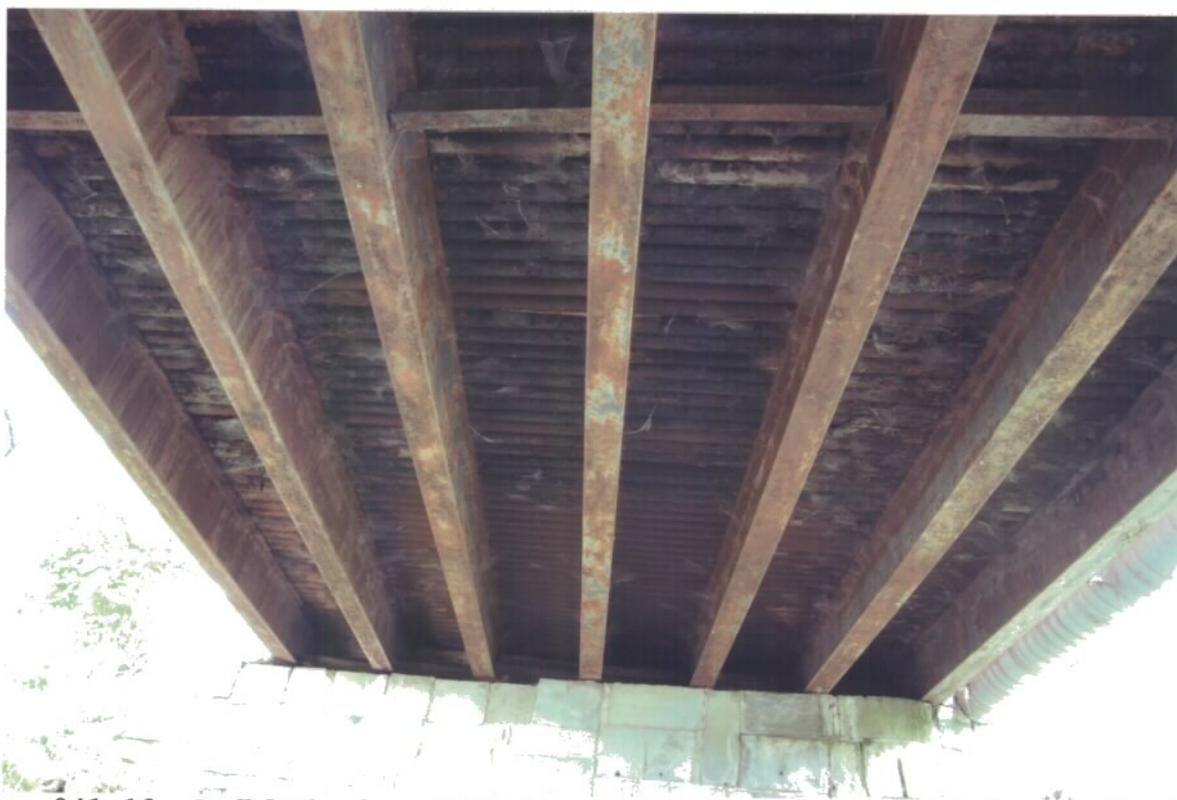
Obr. 941-12 **Podhled 2. poloviny NK. Pohled přibližně z poloviny rozpětí ve směru staničení,**
- bílá místa značí průsaky vody a pozůstatky po CHRL,
- ostatní viz obr. 941-011.

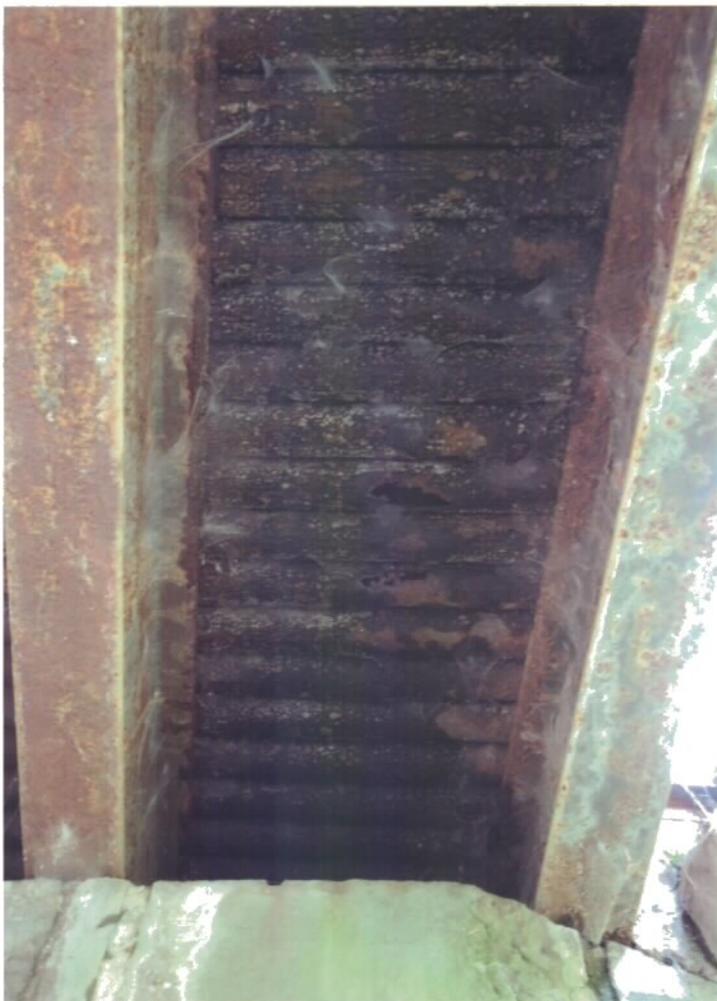
Obr. 941-13
Podhled pravého okraje NK u II. opěry. Pohled ve směru staničení a vzhůru,
- místy prokorodované ocelové trubky tvořící mostovku.

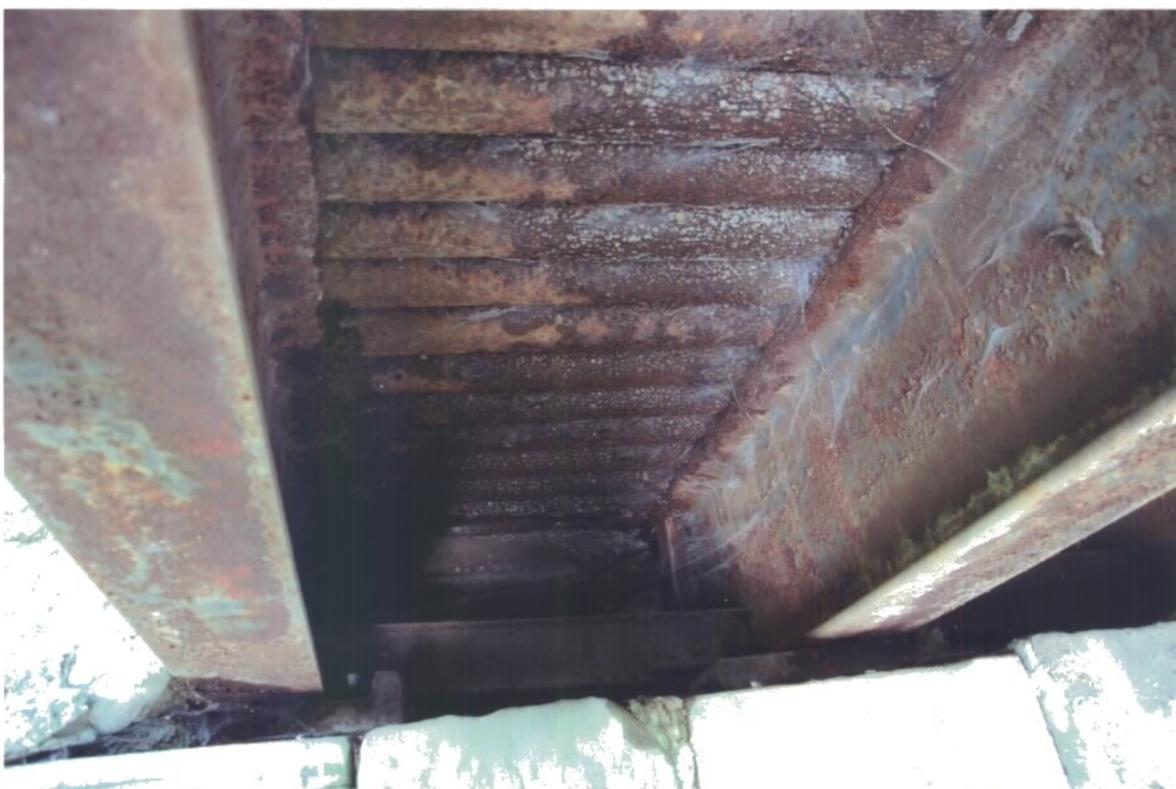
Obr. 941-14 **Podhled levého okraje NK u II. opěry. Pohled ve směru staničení,**
- silná koroze na ocelových trubek tvořící mostovku důsledkem dlouhodobého zamáčení a absence izolace.

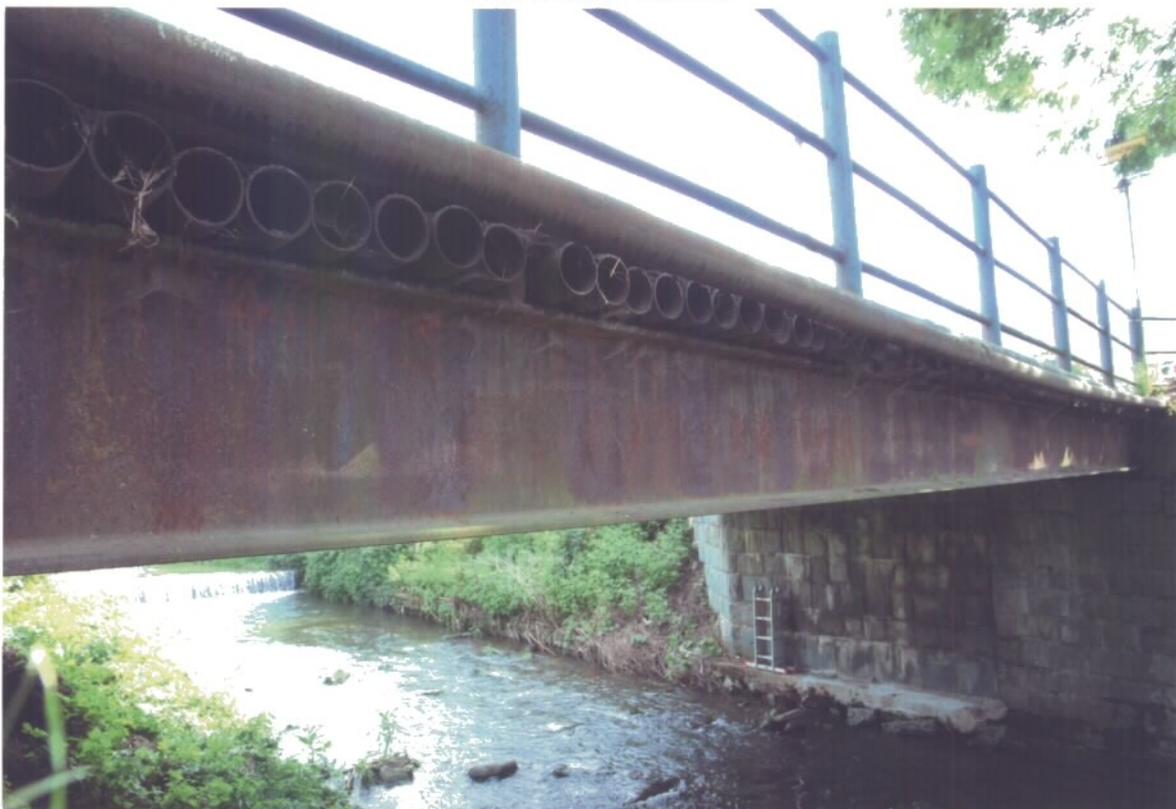
Obr. 941-15 **Podhled levé římsy. Pohled přibližně proti směru staničení,**

- uchycené mikroorganizmy na dlouhodobě zamáčených místech,
- zavěšená ocelová chránička cizího zařízení,
- značně zkorodované ocelové trubky tvořící mostovku,
- zábradelní sloupky přivařené přímo na ocelové I nosníky.

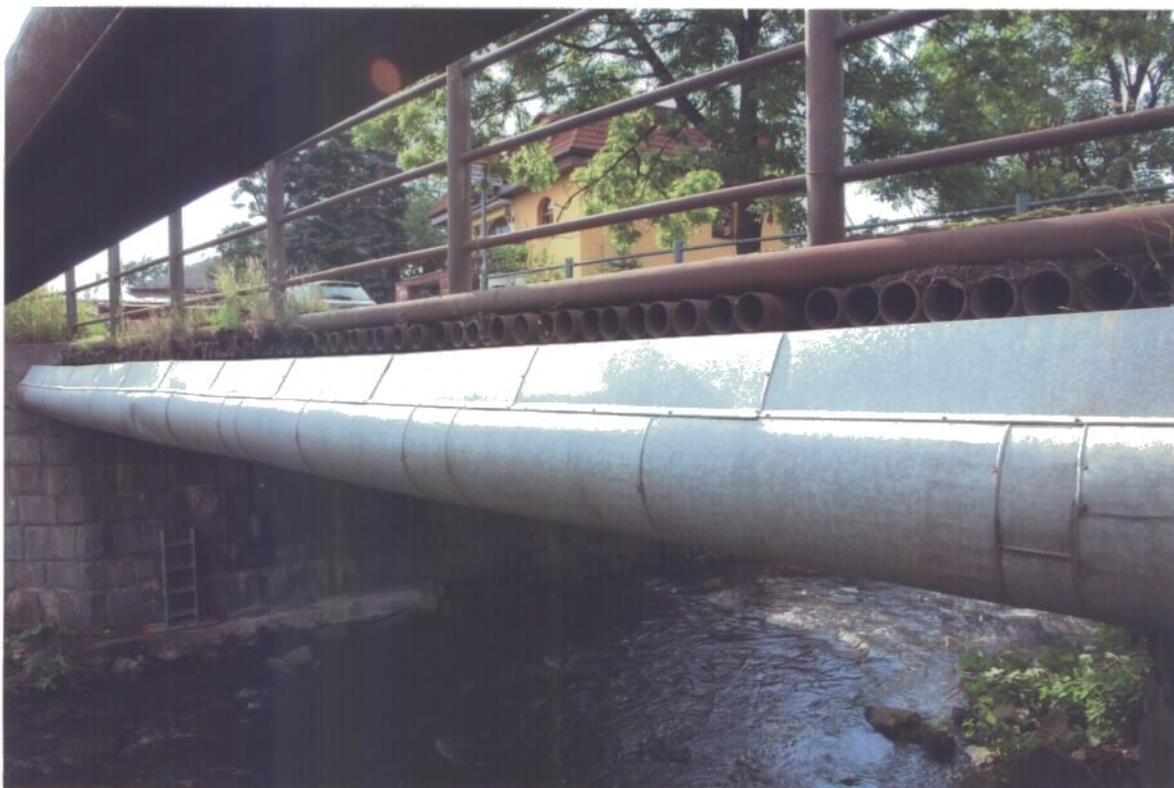
Obr. 941-16 **Pravá římsa. Pohled přibližně proti směru staničení,**
- viz obr.941-15.

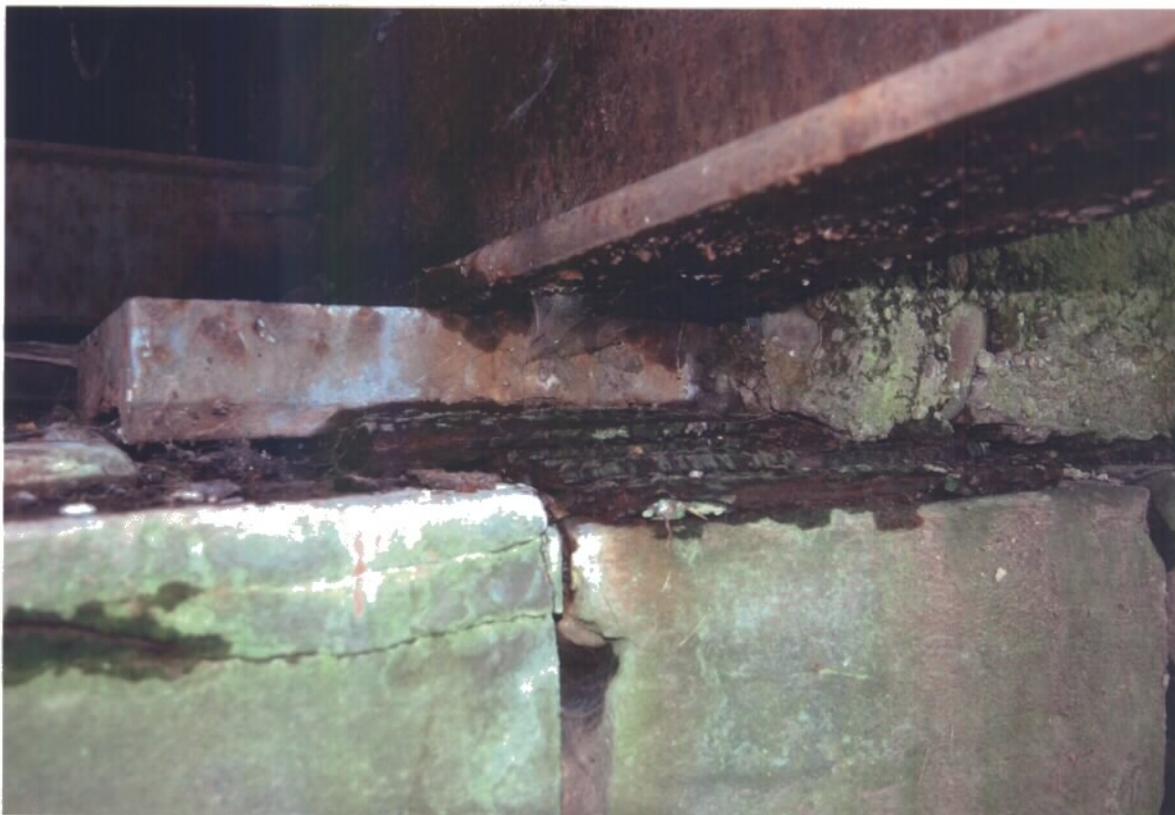
Obr. 941-17 **Uložení krajního 1. nosníku na I. opěře. Pohled proti směru staničení,**

- atypické uložení I nosníku na ocelovou desku,
- značně zkorodované vypodložení této desky,
- v kvádru zdiva plnící roznášecí funkci je podélná trhlinka.

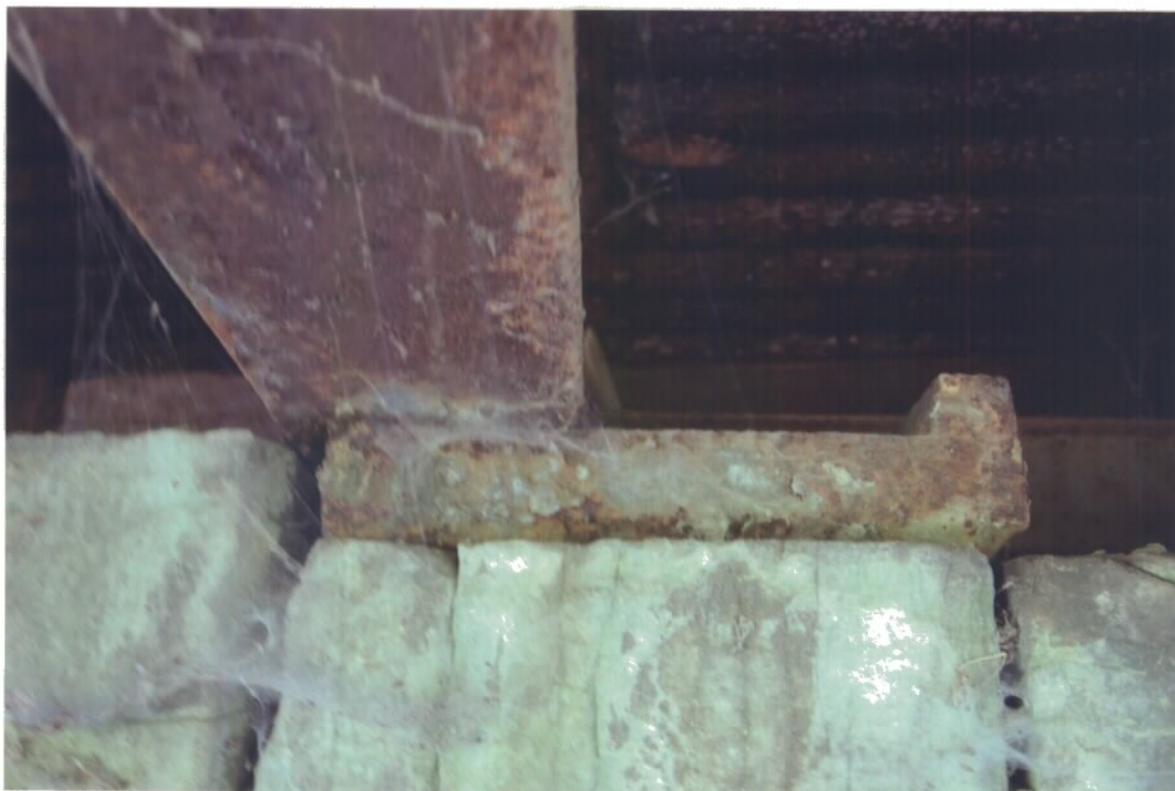
Nosná konstrukce je na opěry uložena pohyblivě prostřednictvím ocelových desek. Desky jsou různých tloušťek a vyrovnávají tak výškové rozdíly horních ploch opěr. Nosná konstrukce není zabezpečena proti příčnému ani podélnému pohybu. Některé nosníky jsou uloženy na okraji desky tak, že část pásnice přesahuje přes desku! Viz obr. 941-18.

Ložiska nejsou konzervována nátěrem ani tukem. Všechny korodují, některé se značným oslabením (neměřeno), viz obr. 941-18. Horní plochy opěr jsou znečištěny zplodinami koroze ložisek a trámů a zaneseny odpadky a zbytky z doby stavby.

Obr. 941-18 **Uložení krajního 2. nosníku na I. opěře. Pohled proti směru staničení.**

- atypické uložení I nosníku na ocelovou desku,
- kvádrové zdivo bez výplně svislých spár.

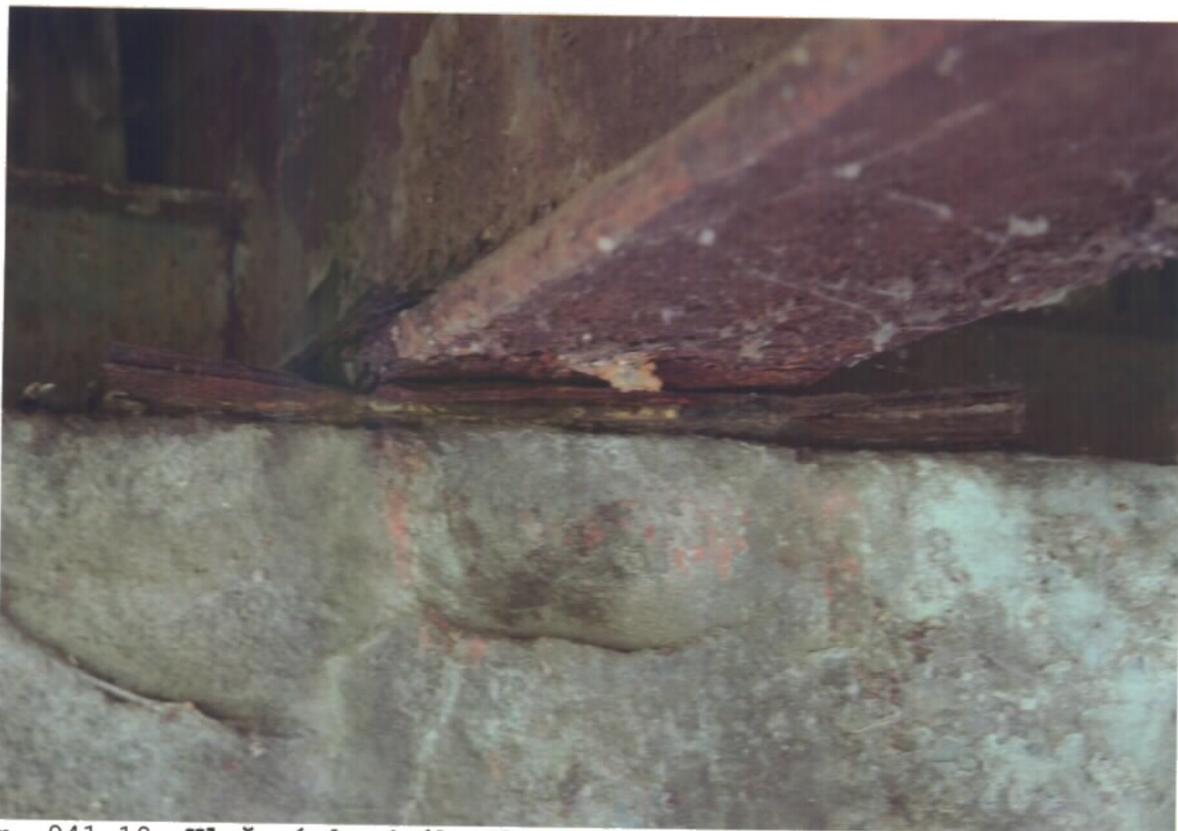
Obr. 941-19 Uložení krajního 6. nosníku na I. opěře. Pohled přibližně proti směru staničení,
- úložná deska je značně zkorodovaná.
