ZÁKLADNÍ DIAGNOSTICKÝ PRŮZKUM

mostu ev.č.SM-M-01 přes řeku Ropičanku
v obci Smilovice

most Smilovice

Brno, srpen 2008

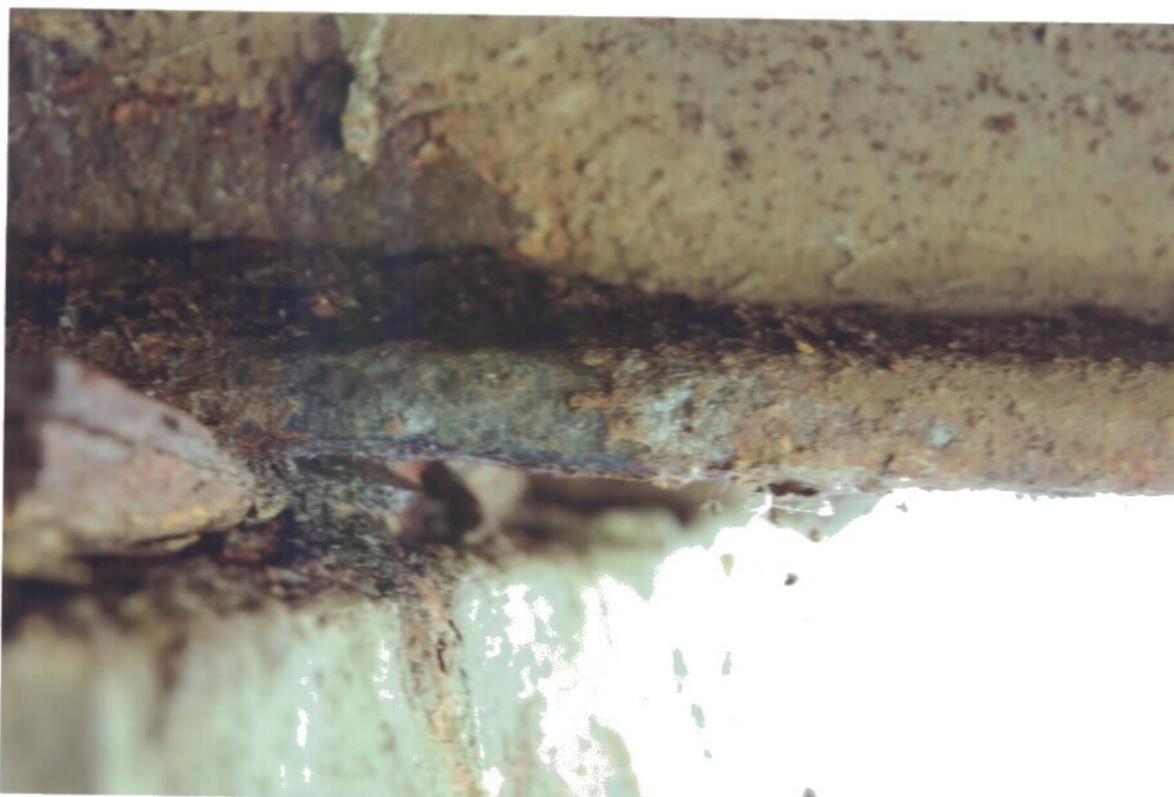
Dolní pásnice trámu č. 6 v místě uložení na I. podpěře. Vzhledem k praktické nemožnosti odstranit zplodiny koroze na spodní straně dolní pásnice byl kontrolován jen její okraj (zúžení asi 5 mm). Povrchově korodovaná část bez oslabení asi 0,5 m za I. podpěrou vykazuje 22 mm, silně korodovaná část těsně před ložiskem: 17 mm. Oslabení činí asi 5 mm.

Obr. 941-20 Detail uložení 6. nosníku na I. opěře,
- oslabení dolní příruby dosahuje až 5 mm.

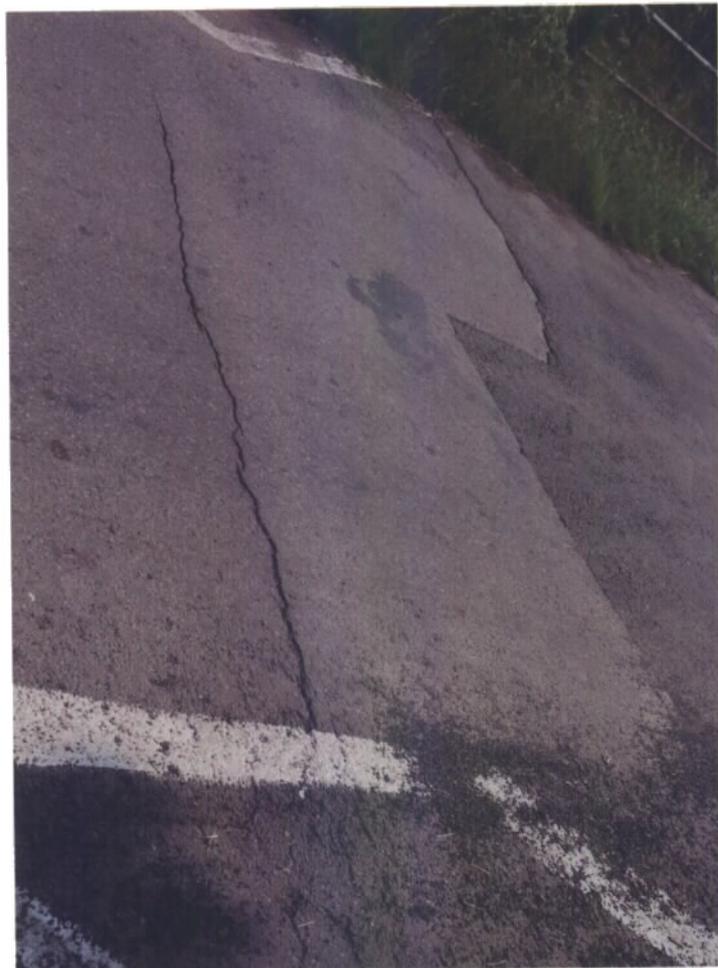
Obr. 941-21

Vozovka v místě předpokládaného podpovrchového MZ nad I. opěrou. Pohled doprava,

- MZ reprezentuje ve vozovce příčná trhlina. Je vstupem vody pro zamáčení konce NK, opěry i křídel,
- rozdílné kryty vozovky před mostem a na mostě a jejich nerovné napojení.

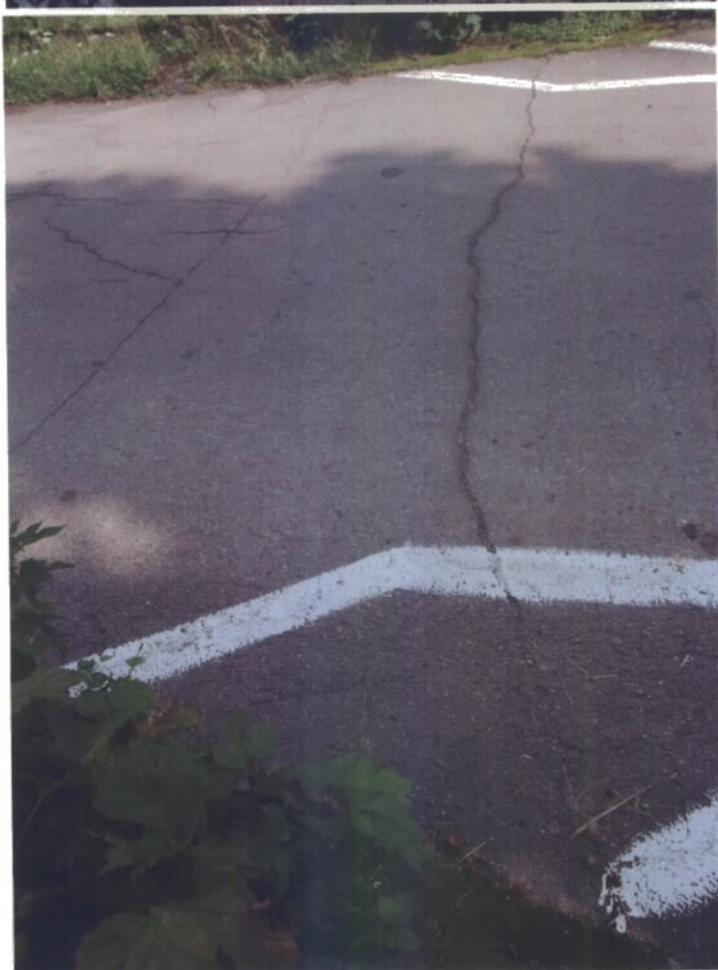
Obr. 941-22

Vozovka v místě předpokládaného MZ nad I. opěrou. Pohled doprava,

- MZ reprezentují ve vozovce příčné trhliny. Jsou vstupem vody pro zamáčení konců NK, opěr i křídel,
- všesměrné trhliny na pravé straně vozovky za MZ značí pokles přechodové oblasti.

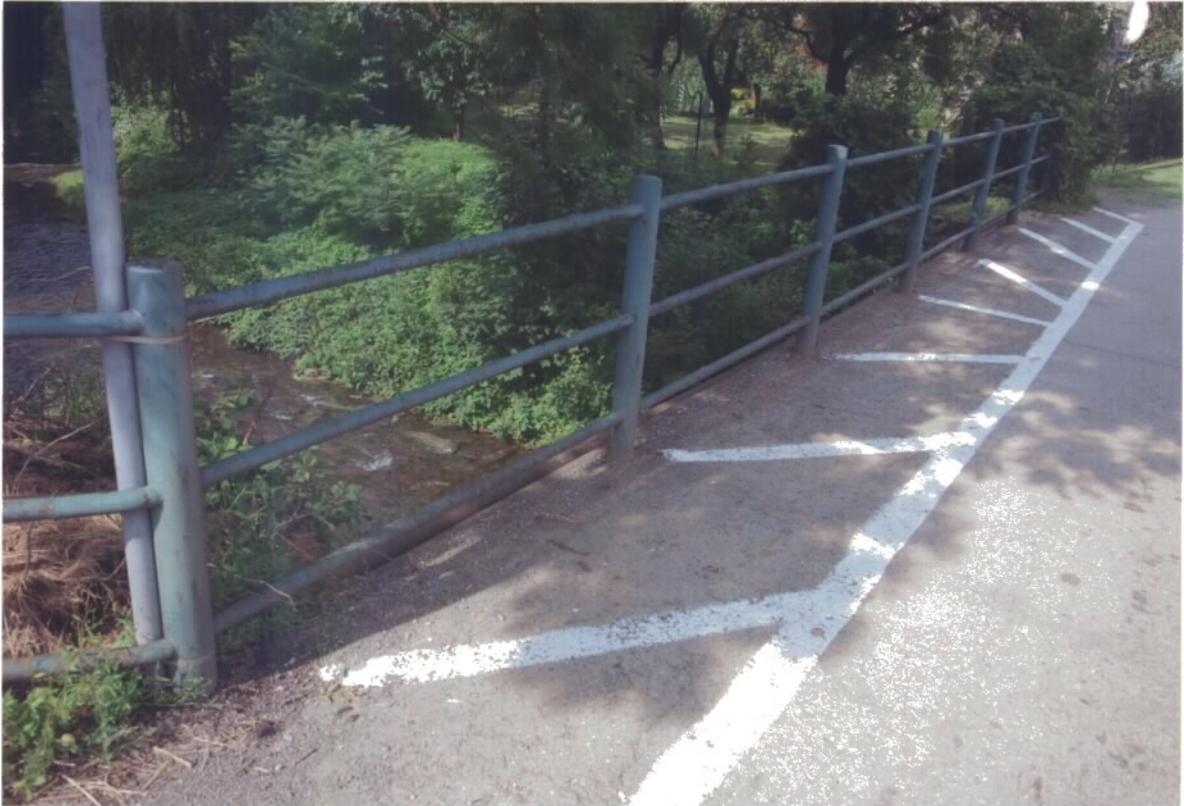
Obr. 941-023 **Levostranný okraj vozovky, chodník a zábradlí. Pohled přibližně ve směru staničení,**

- chodník je zde reprezentován pouze barevným značením na vozovce. Může se také jednat o zábranu vjíždění vozidel k nebezpečnému okraji mostovky,
- vozovka nemá krajního ohraničení.

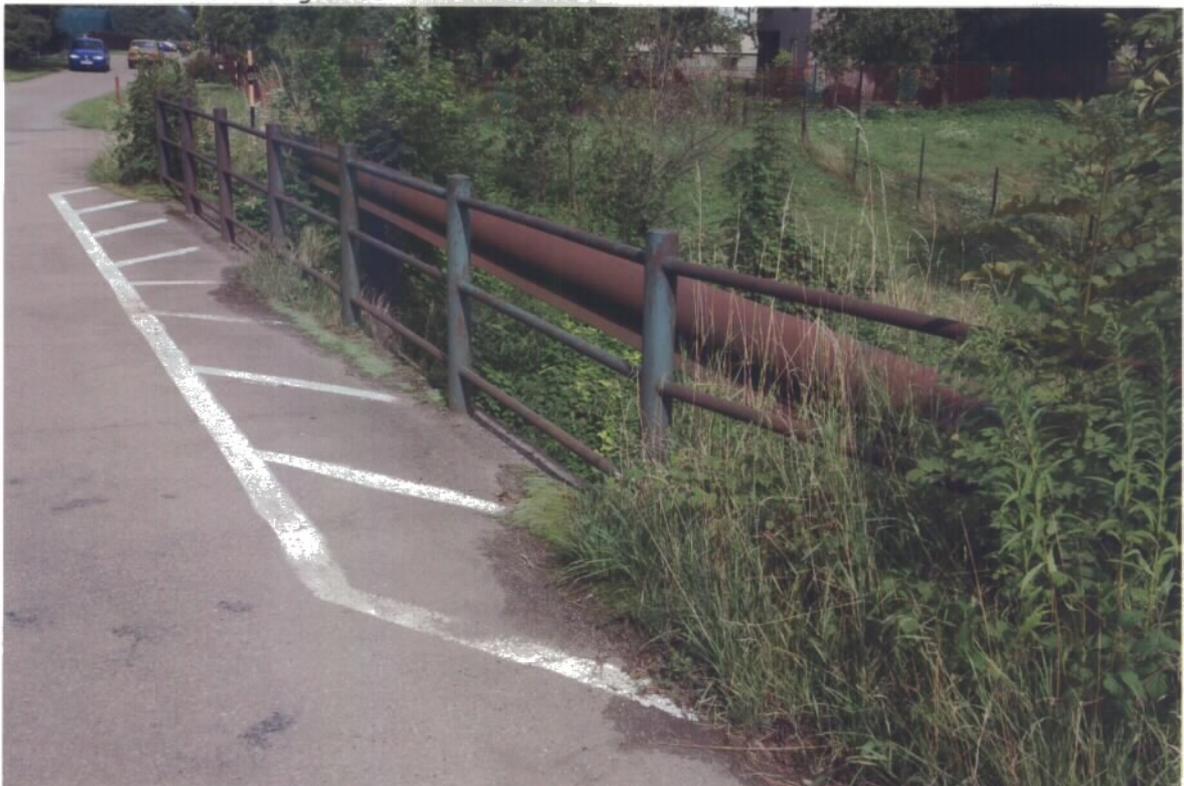
Obr. 941-024 **Pravostranný okraj vozovky, chodník a zábradlí. Pohled přibližně ve směru staničení,**

- uchycená vegetace v nánosech posypového materiálu podél vozovky,
- ostatní viz obr.941-23.
