### **Dodatek č. 3**

## **Smlouvy o dílo na dodávku stavby:“ Oprava komunikací a chodníků v obci Přibice“ ze dne 30.7.2013**

## Výpočet srážky z ceny za nedodržení předepsané tloušťky obrusné vrstvy

## Přehled měření výšky živice v úseku 2.0 dle PD

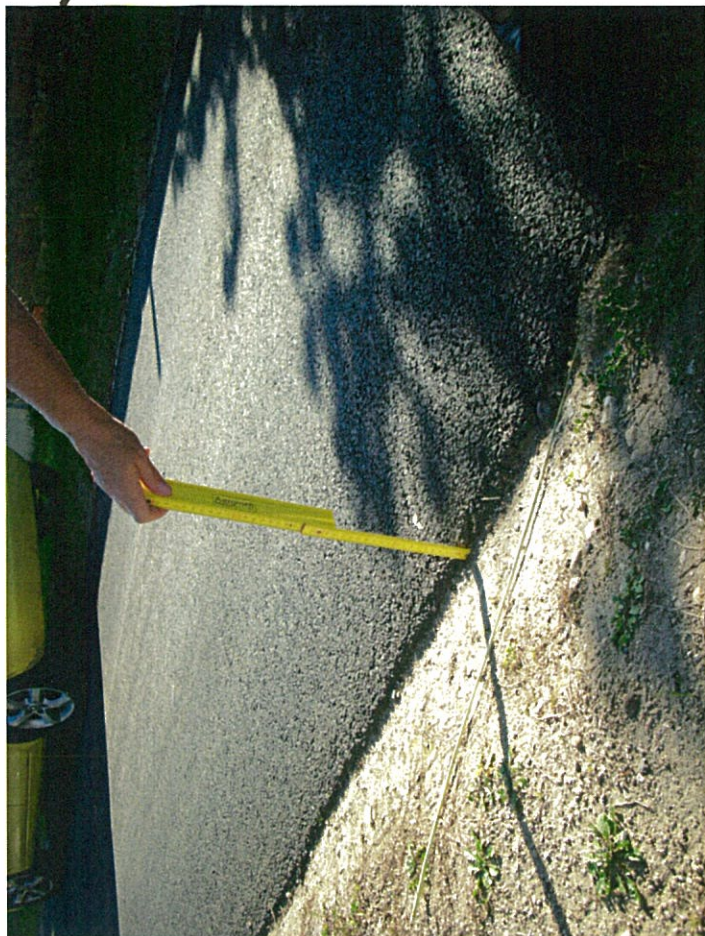
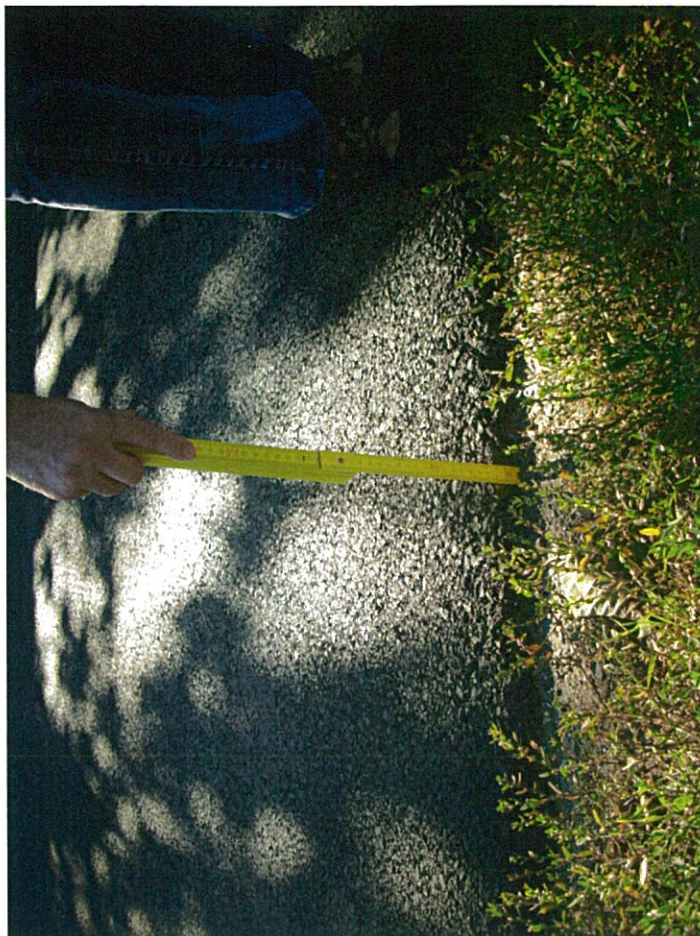
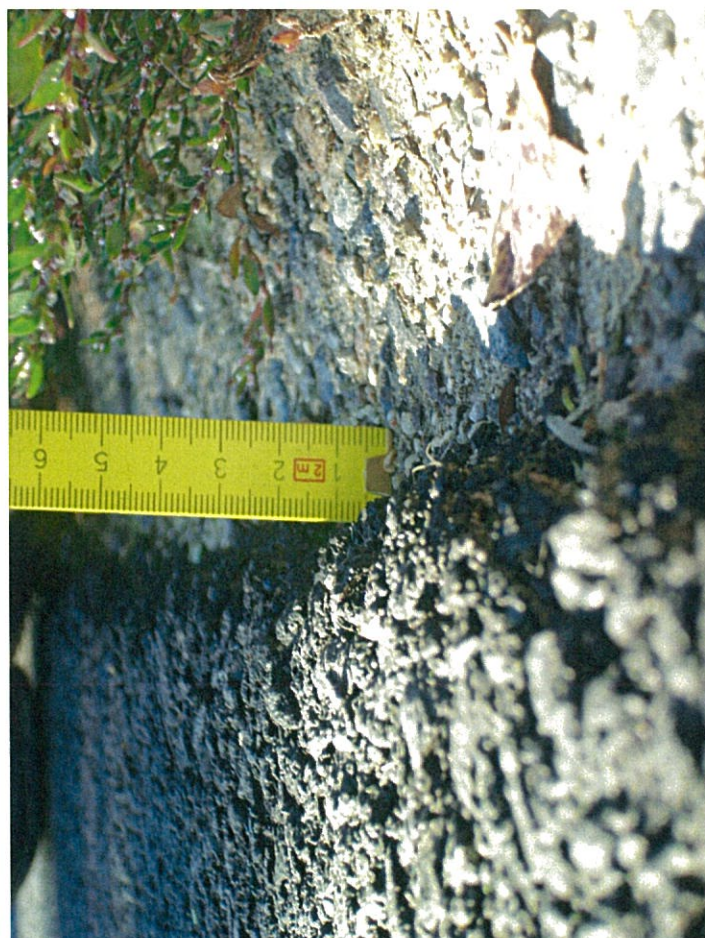
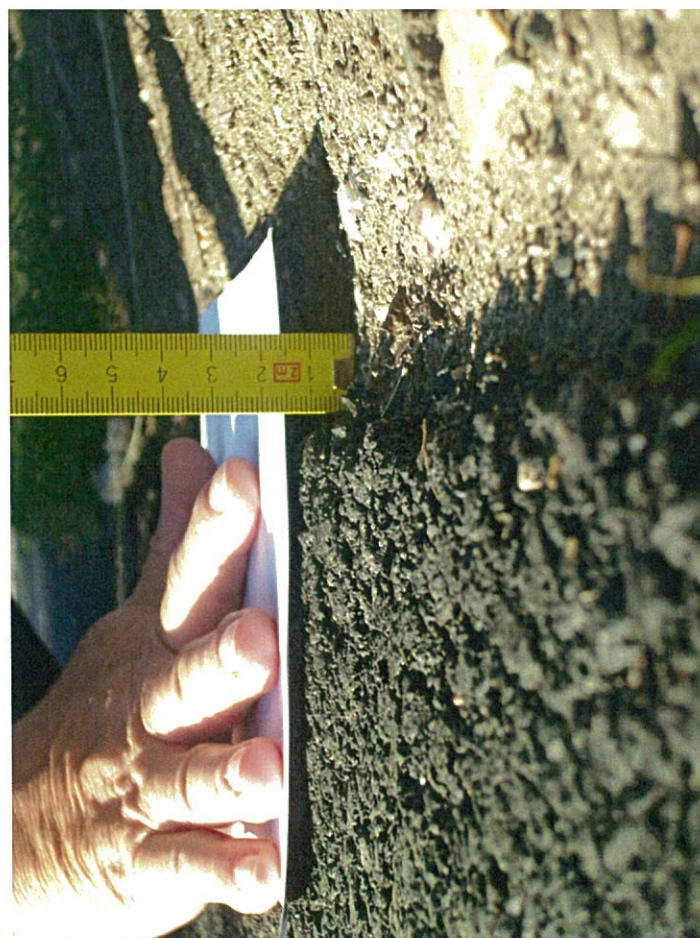
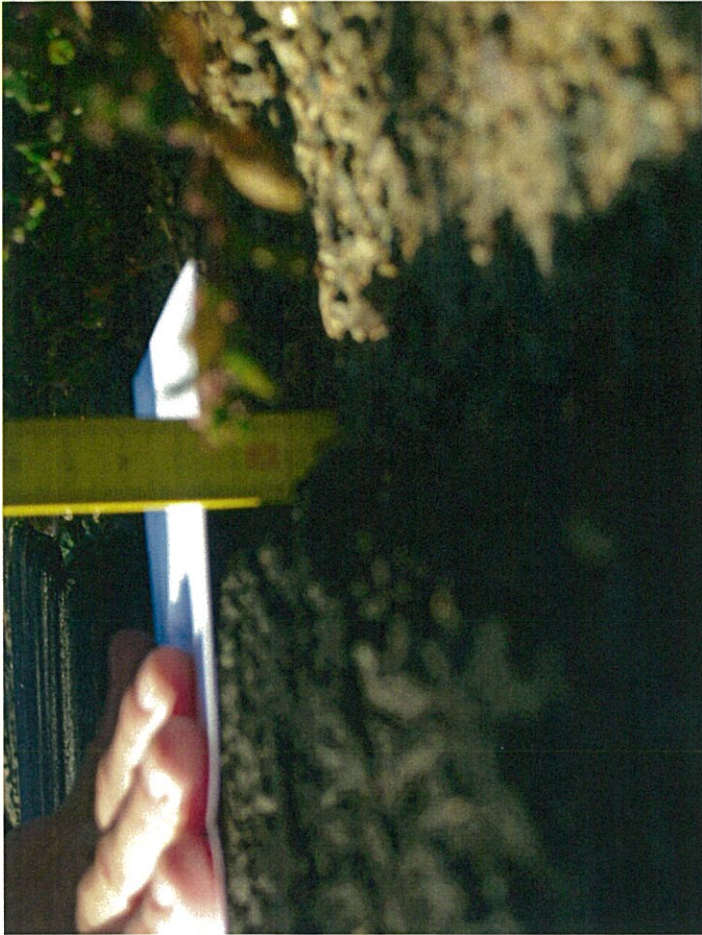
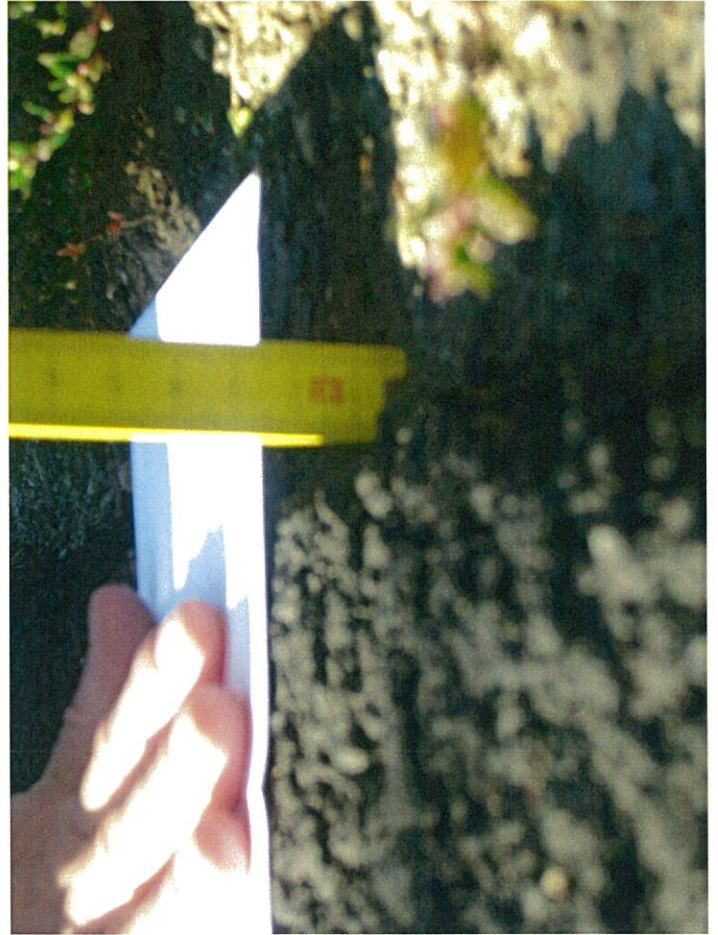
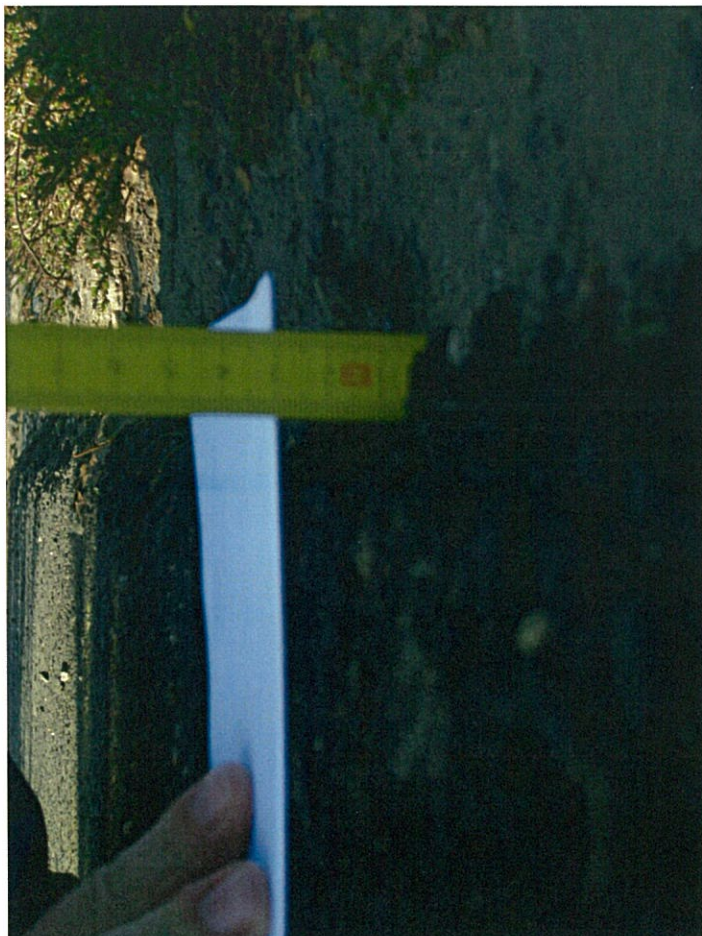
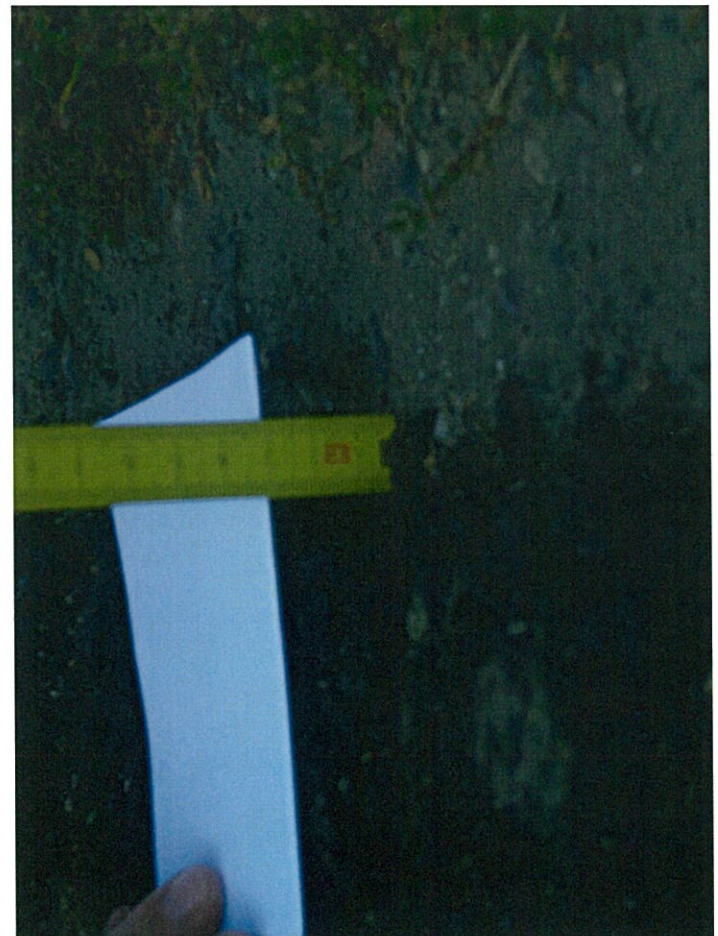
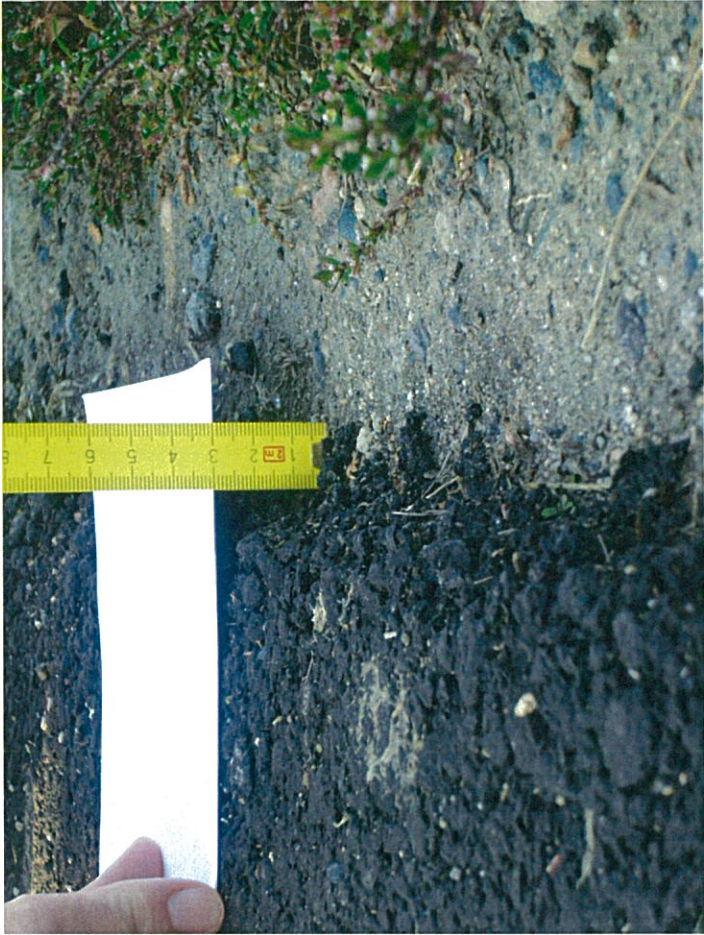
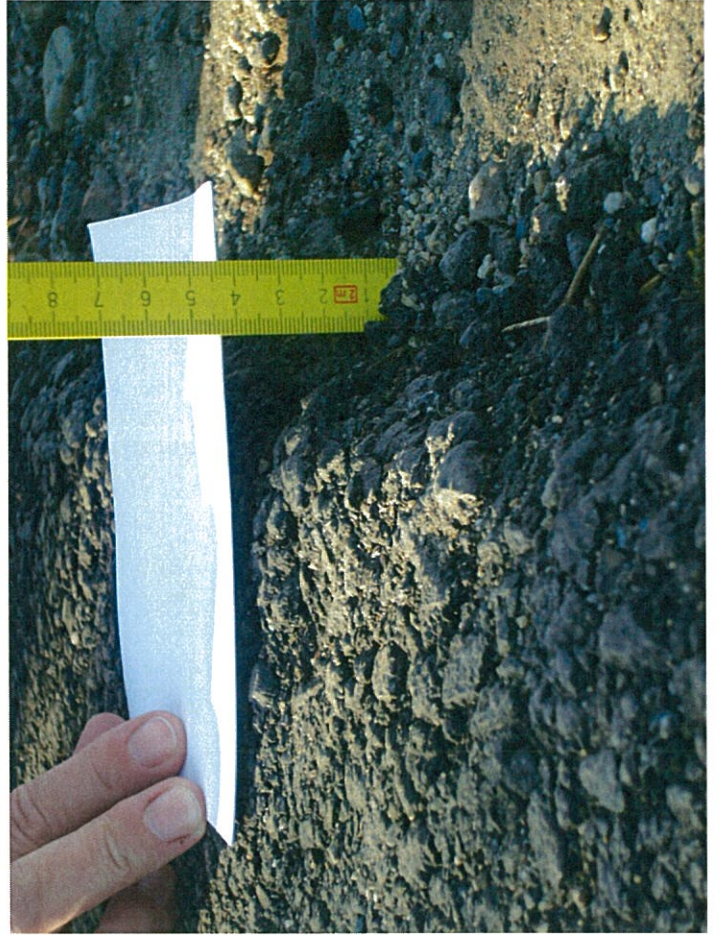
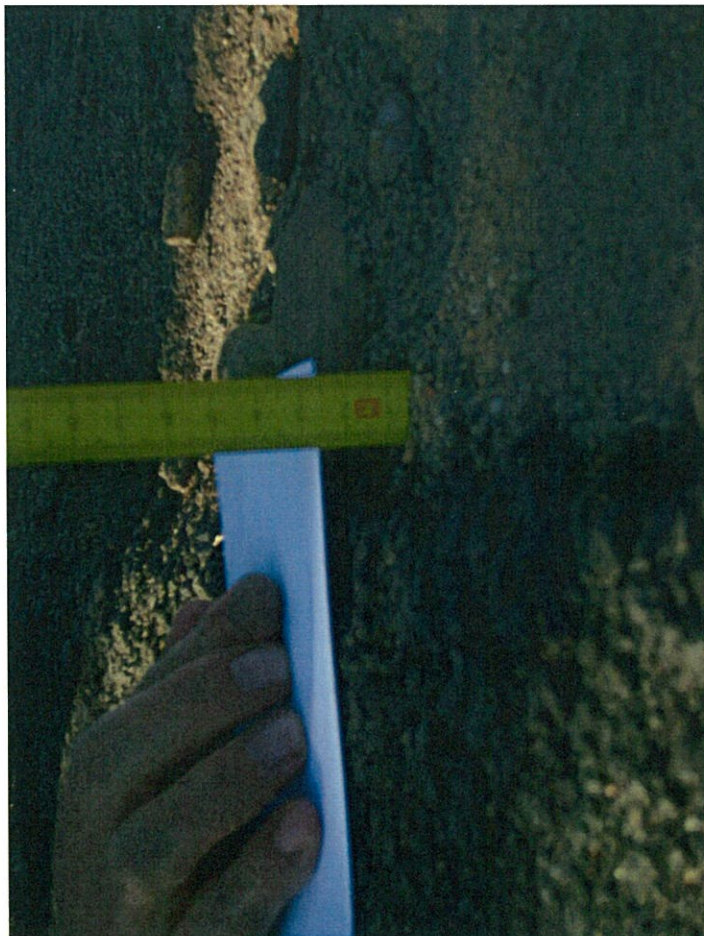
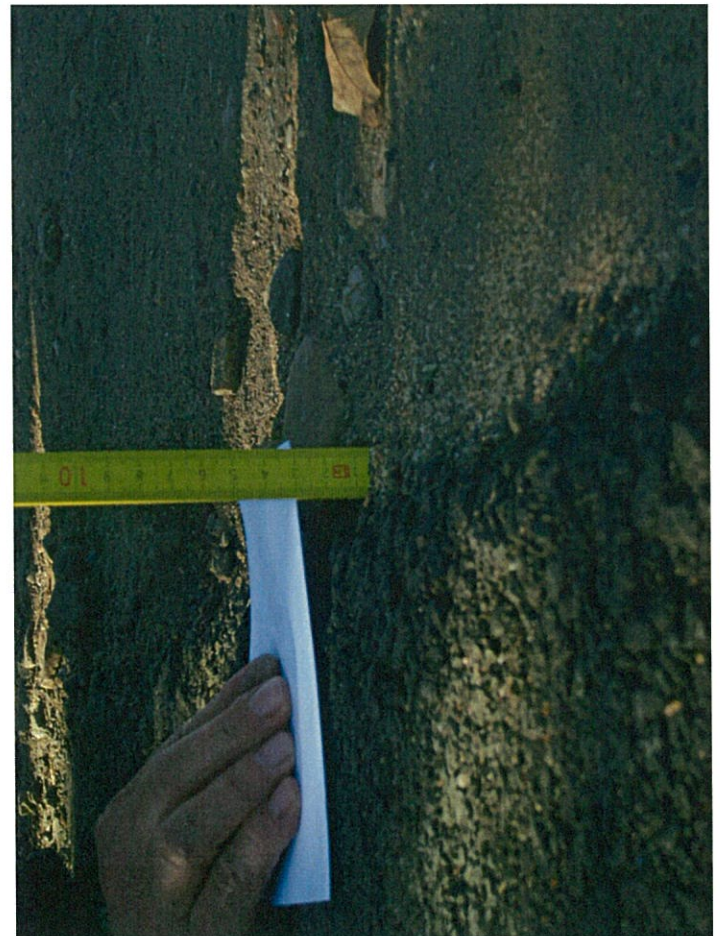
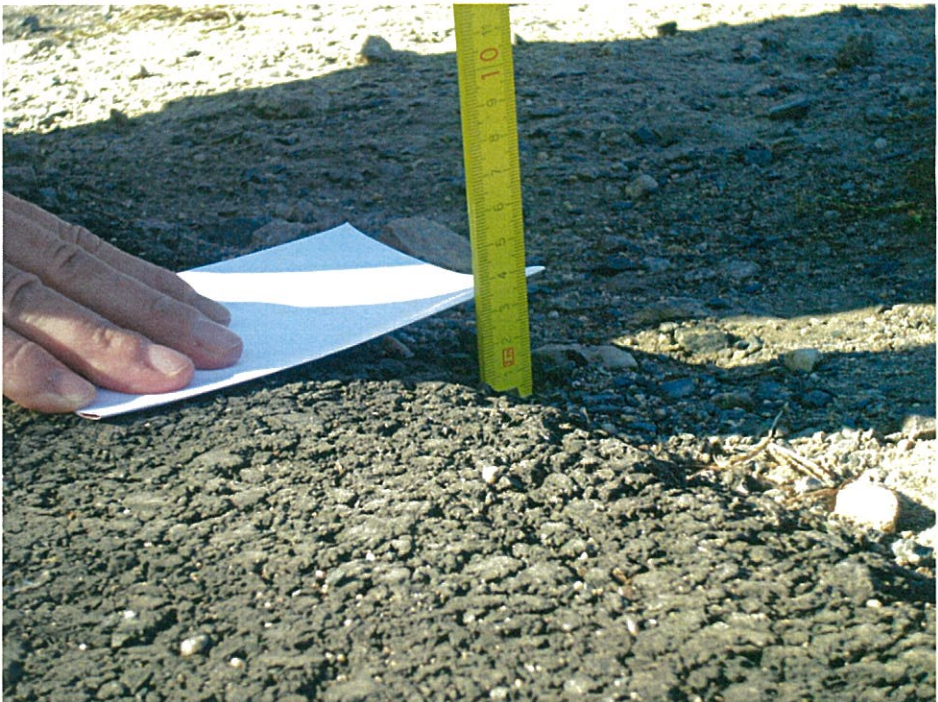
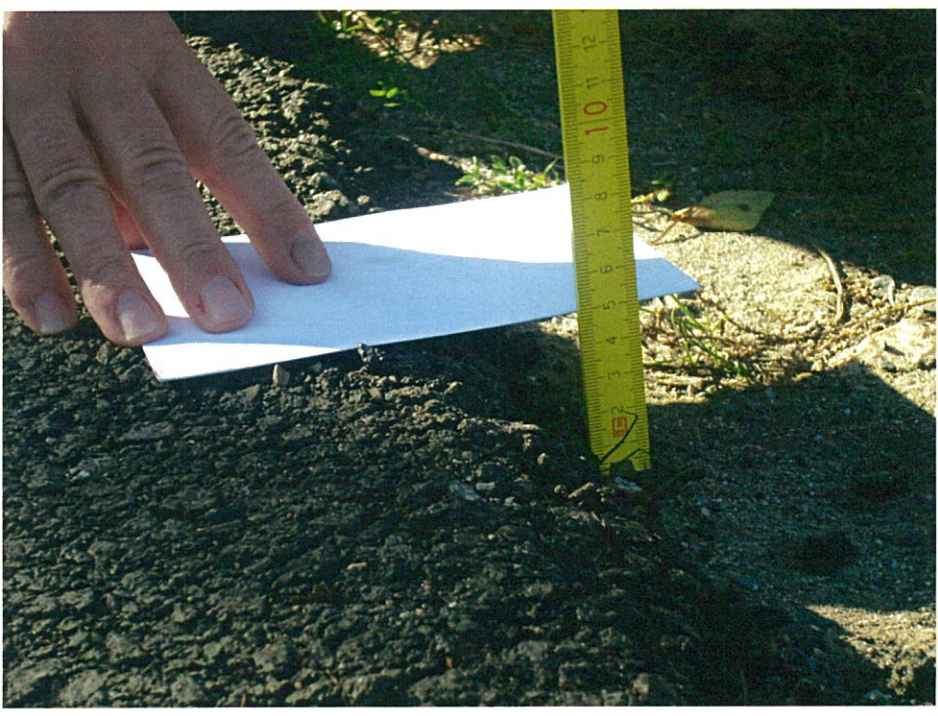
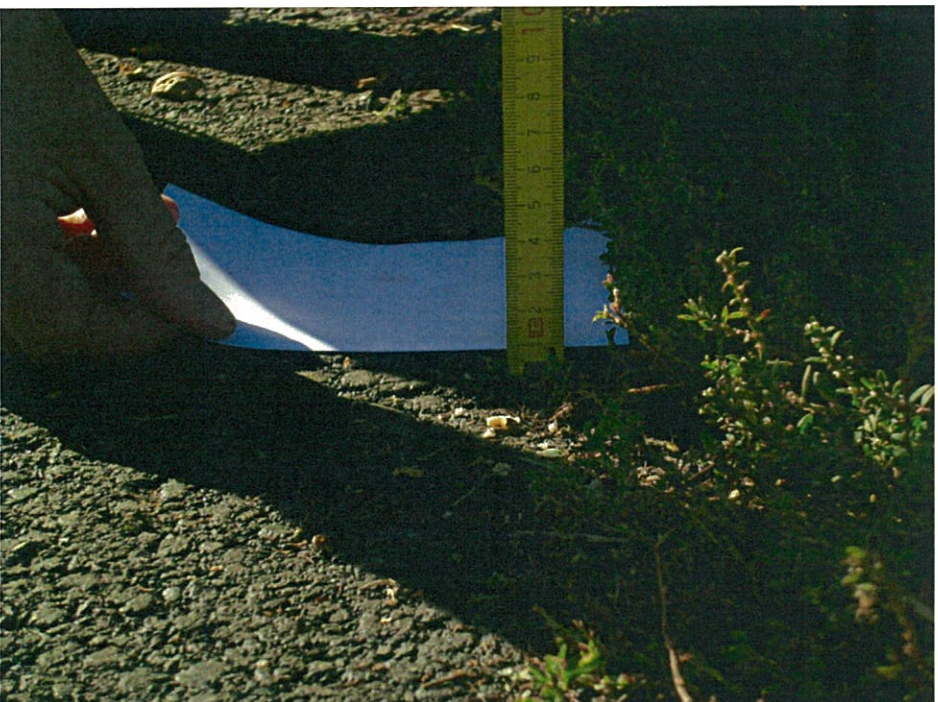
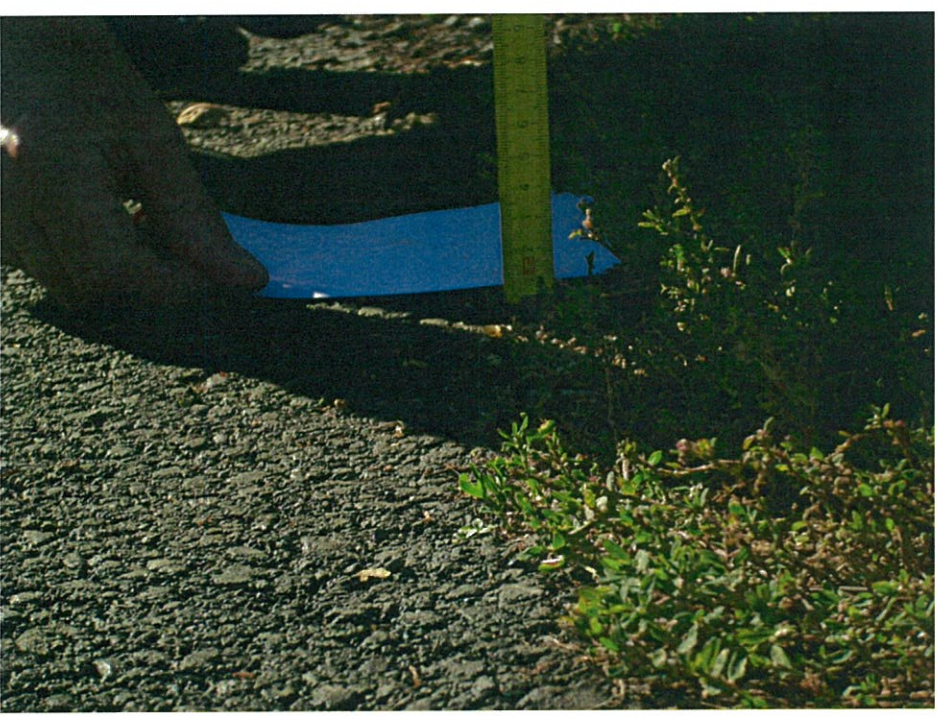
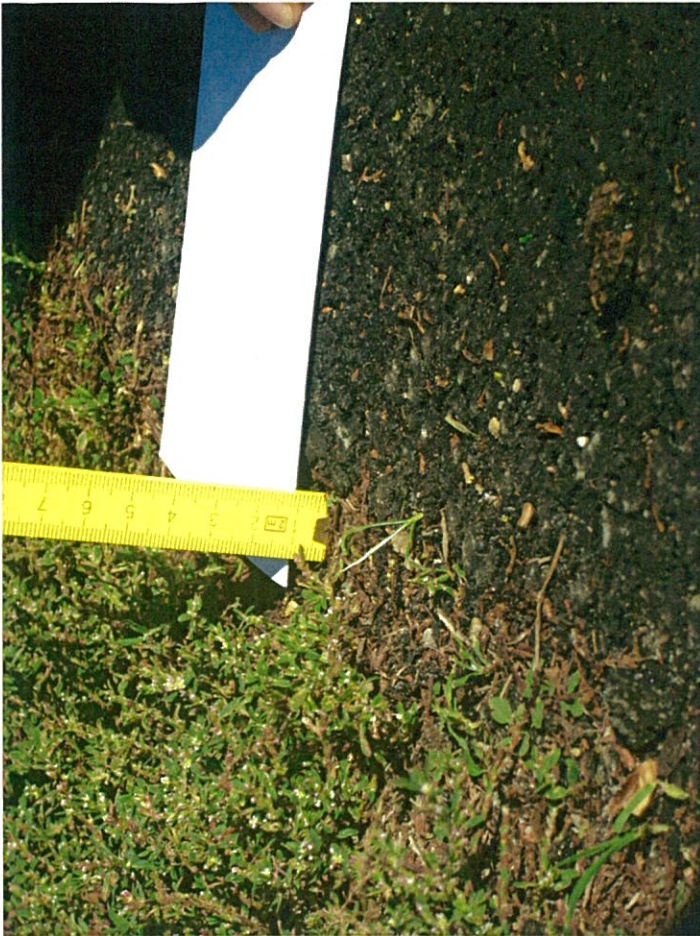
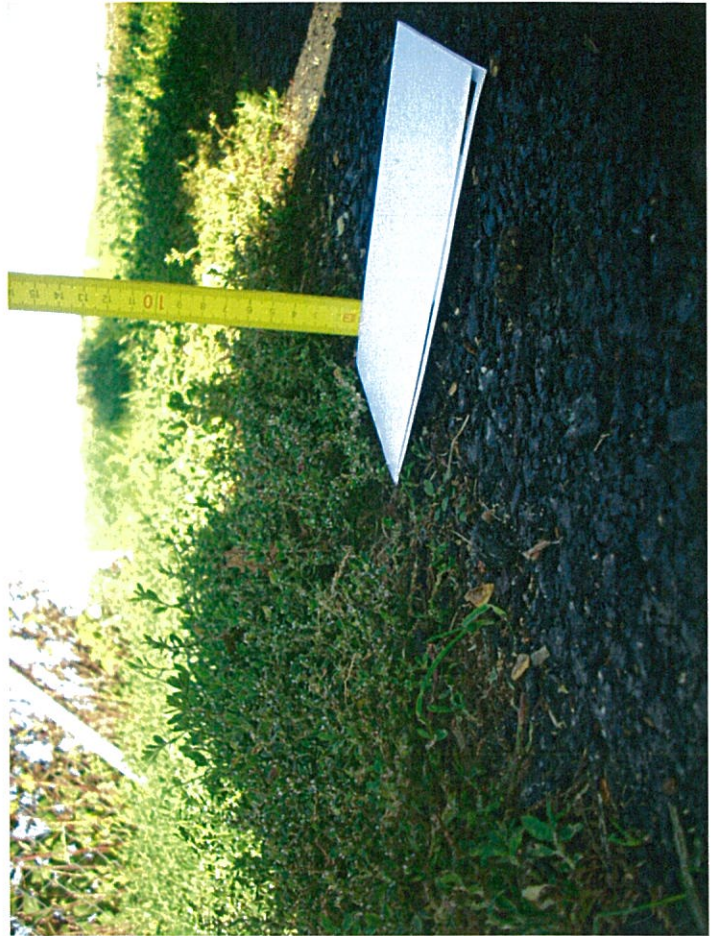
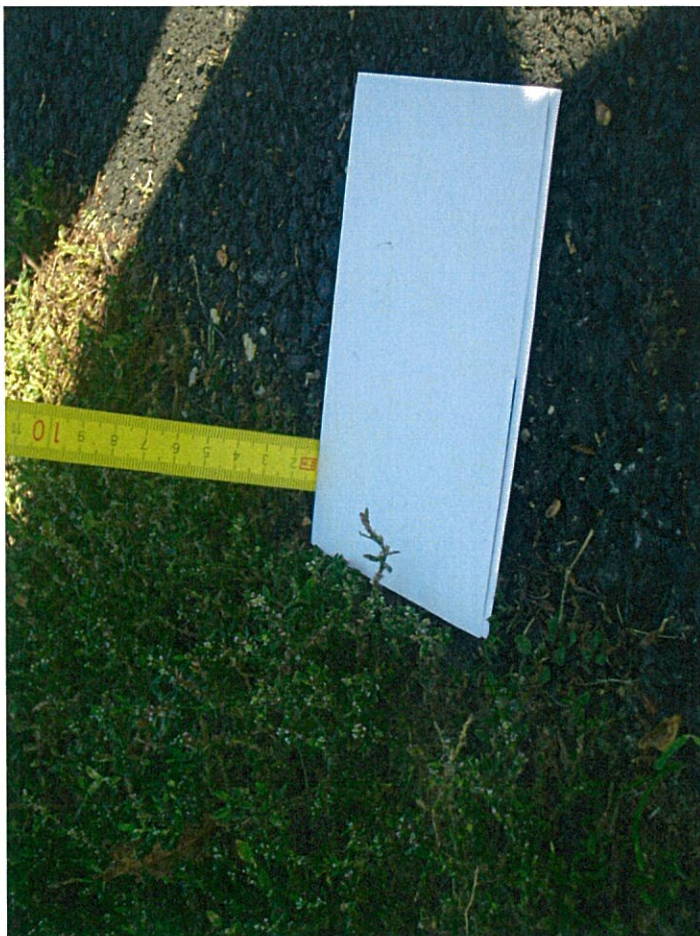
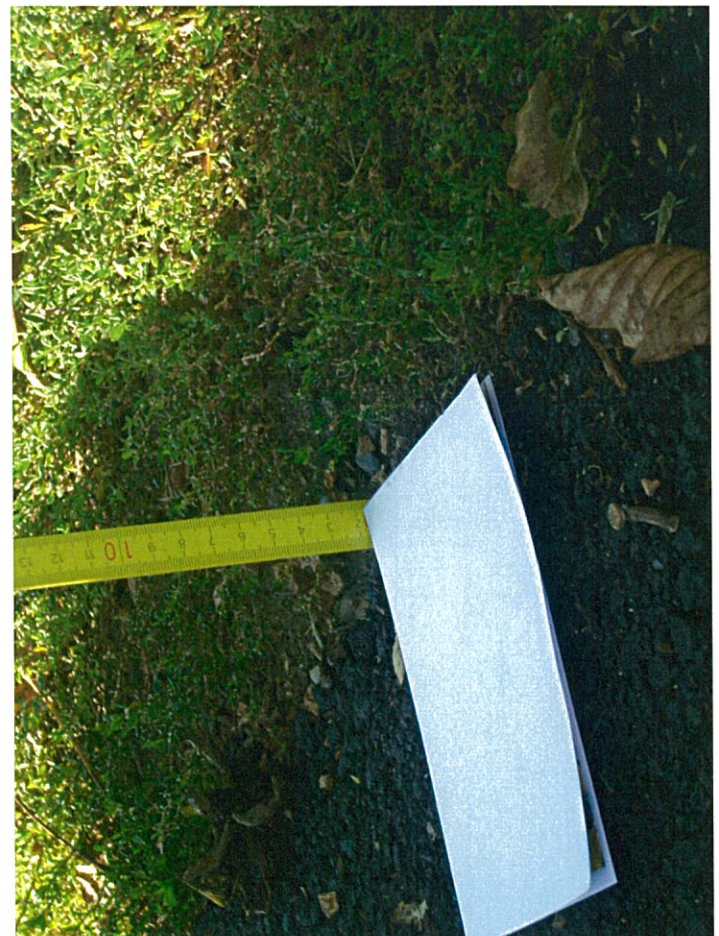
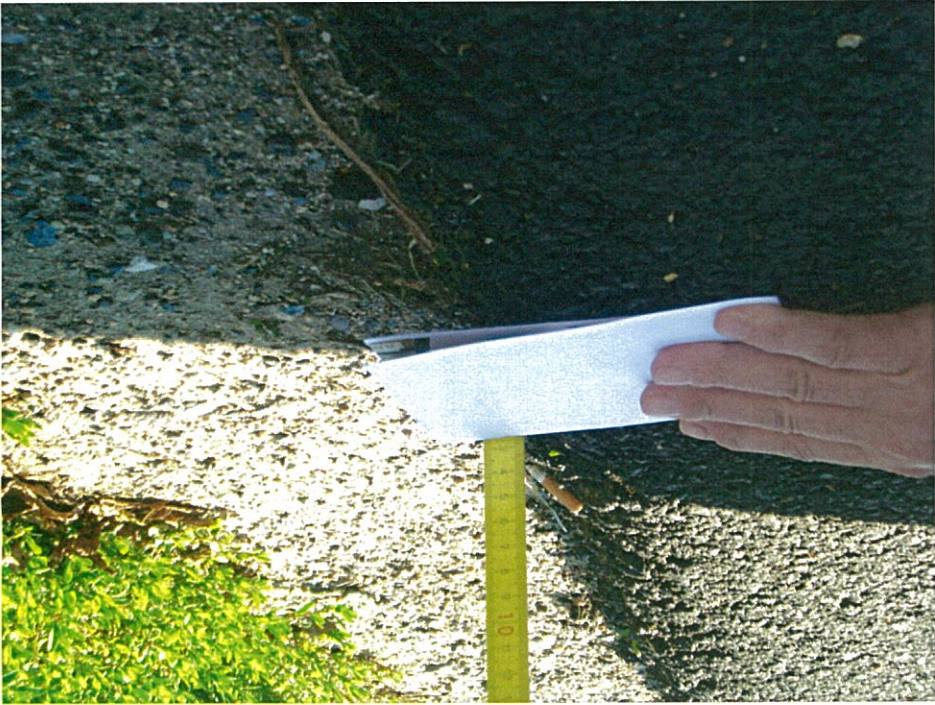
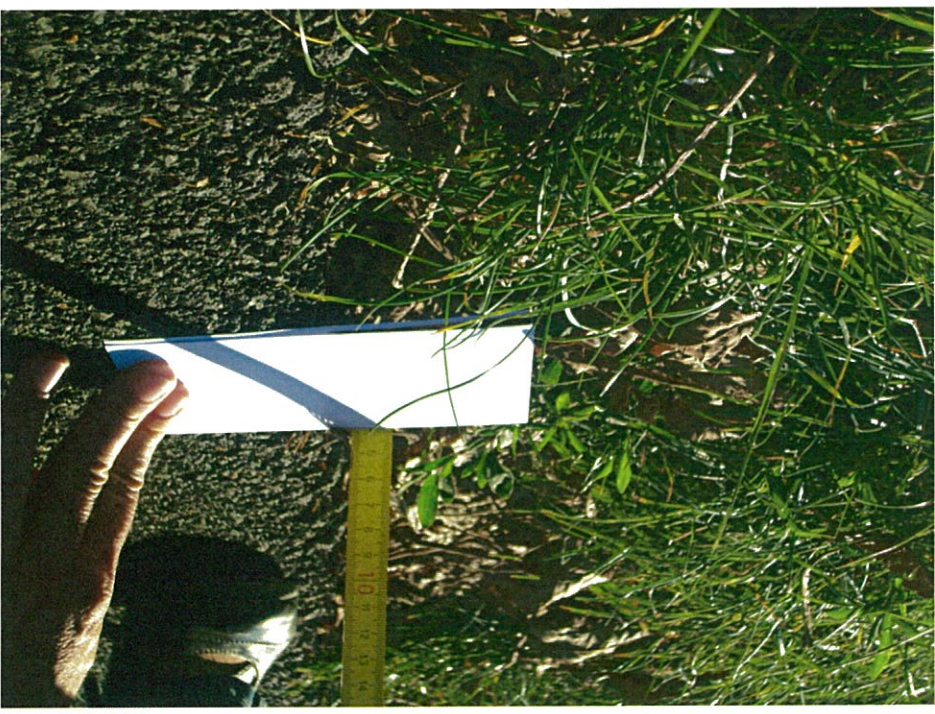
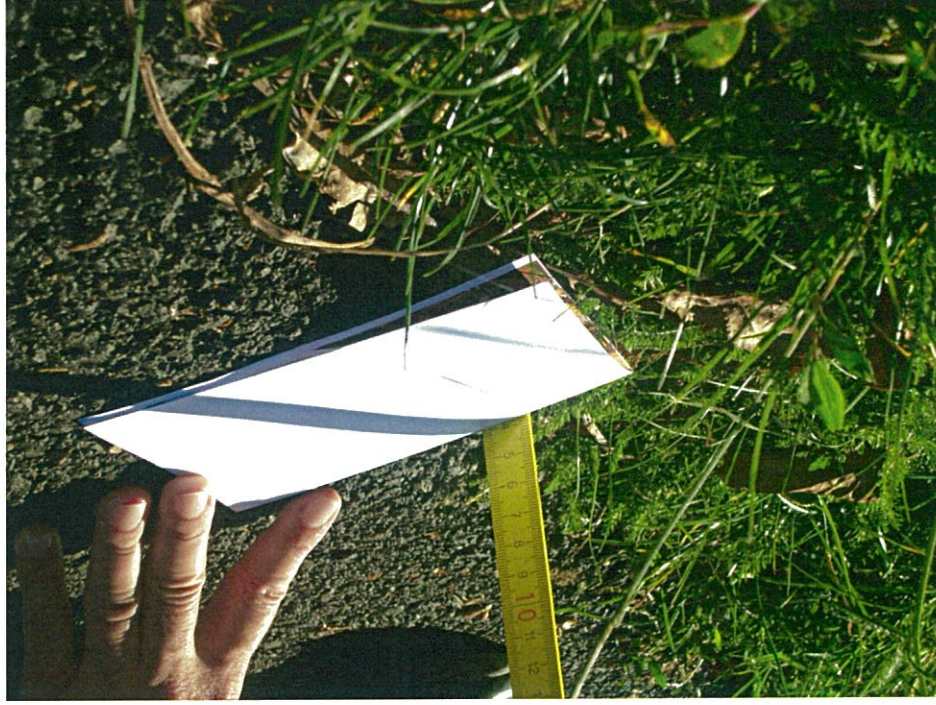
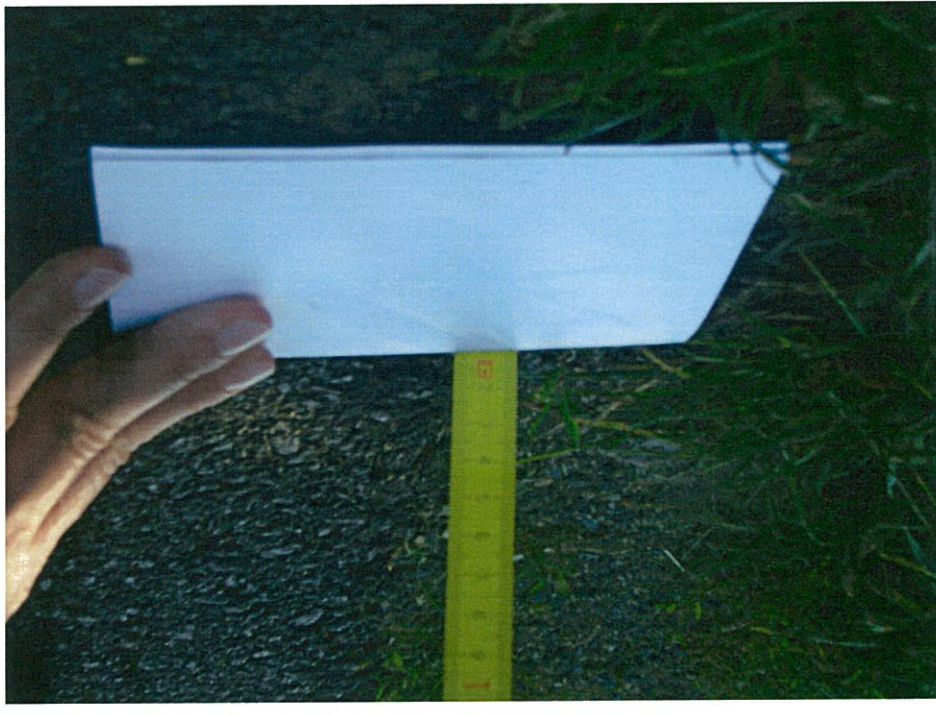
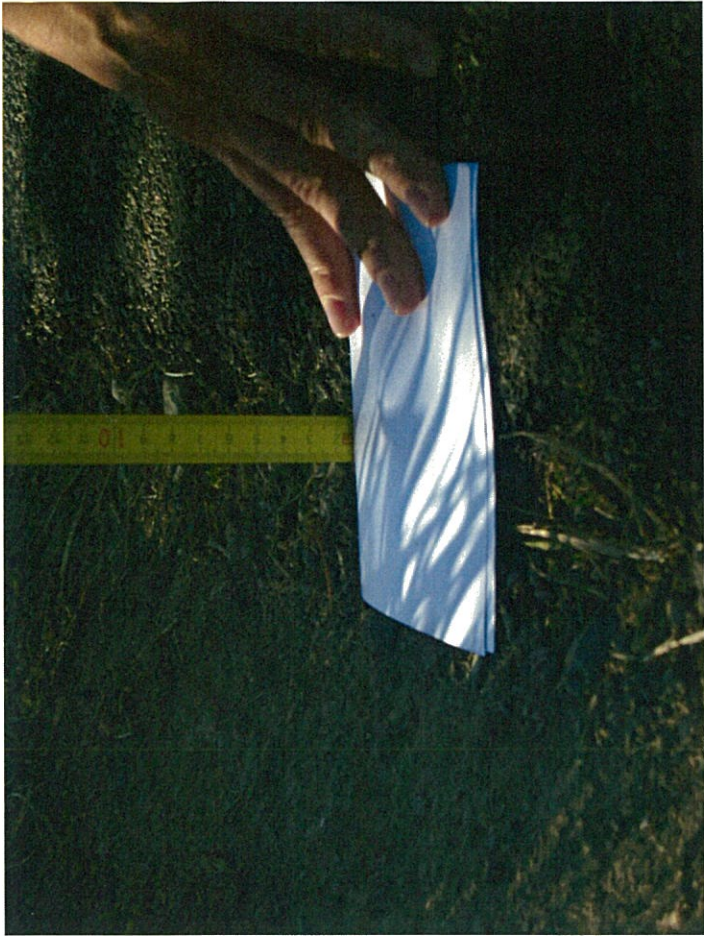
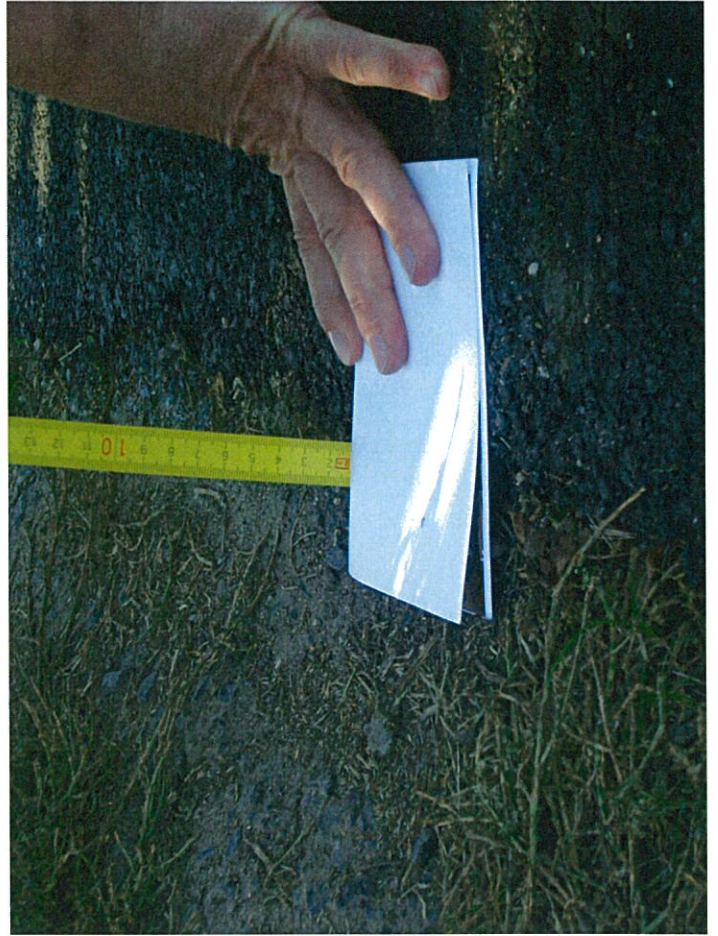
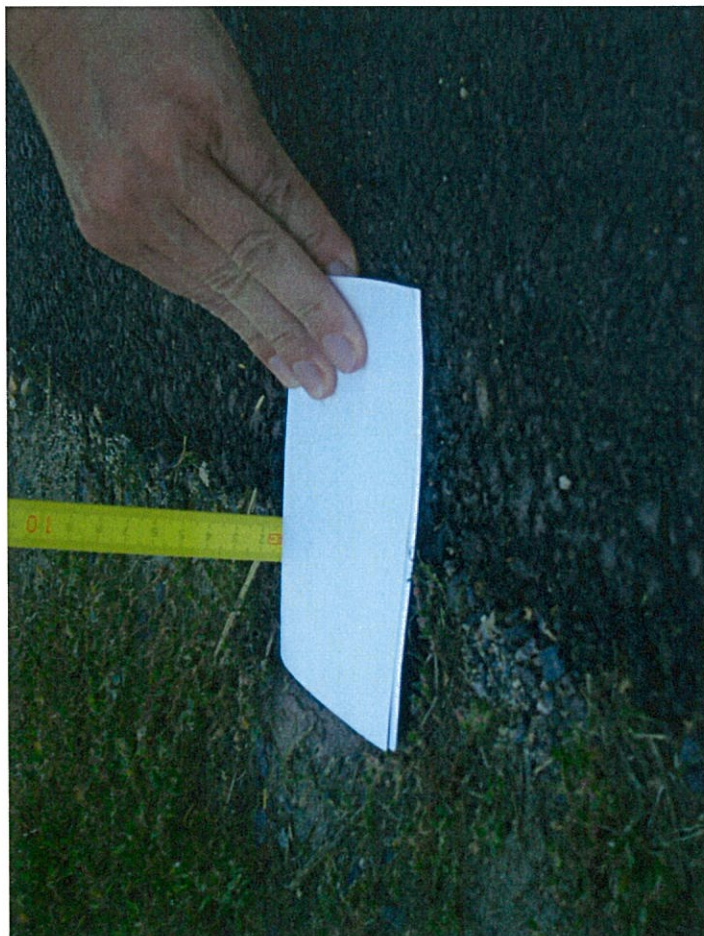
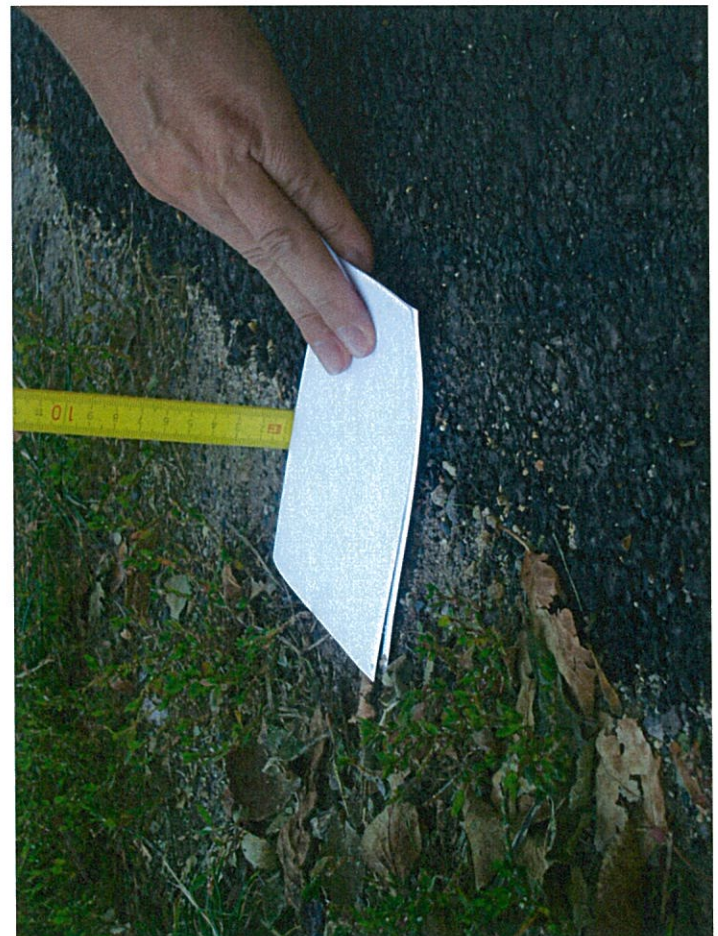
# P, L STRANA SILNICE V ÚSEKU 2.0 DLE PD

Pravá strana (v cm):

1;2;2;0,75;1,5;2,5;2,5;3;3;3;4,5;2,5;3;3;5,5;1;1,8;2,5;1

Levá strana (v cm):

1;1;1,5;4,4;1,5;1,5;1,5;1,5;0,75;0,75;0,75
