VÝKRES SANAČNÍCH ÚPRAV:  
PŮDORYS OBJEKTU: M 1:100

| STAVBA<br>STAVEBNÍ ÚPRAVY SKLADOVACÍ HALY<br>V AREÁLU FIRMY TENZA cast, a.s. ADAMOV<br>k.ú. ADAMOV parc.č. st.15/1 | | ZAK. Č.<br>PZ15063 | KONTROLOVAL<br>ING. JIŘÍ BAUGAR |
| ČÁST<br>D.1.2 STAVEBNÉ KONSTRUKČNÍ ŘEŠENÍ<br>BK-05 SANACE ZDĚNÝCH A BETONOVÝCH KONSTRUKCÍ | | STUPEŇ<br>DPS | |

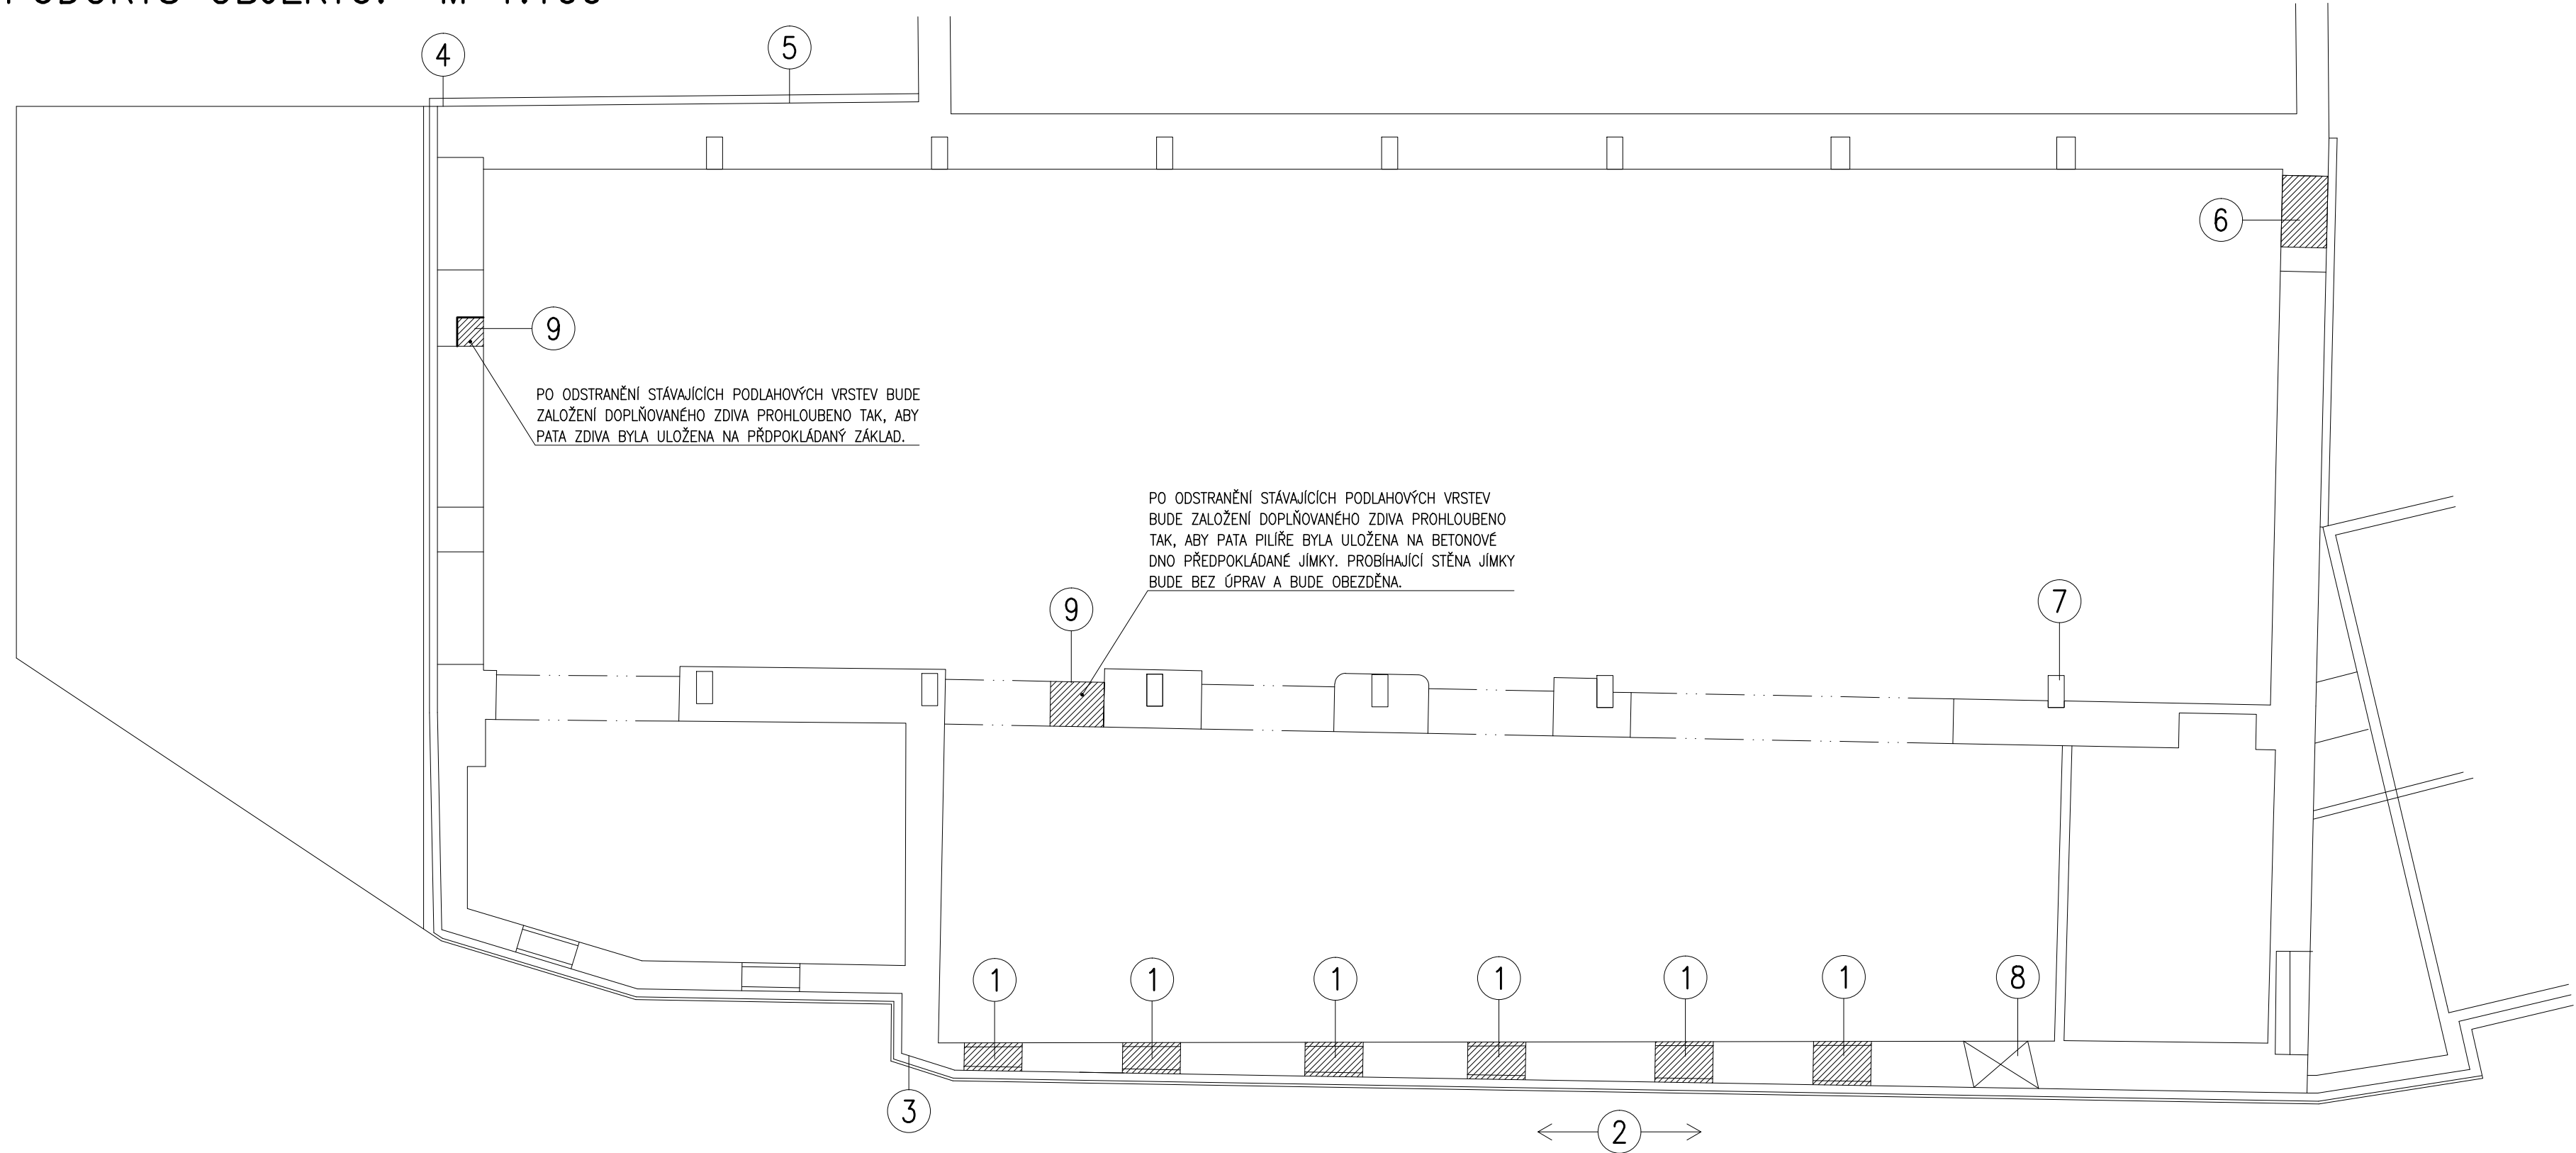
1. STÁVAJÍCÍ ZDIVO TL. 75MM Z VNITŘNÍ I VNĚJŠÍ STRANY OBJEKTU ODSTRANIT A DOZDIT PŮVODNÍ OTVOR NA CELOU TLOUŠŤKU ZDIVA Z CIHEL PLNÝCH PÁLENÝCH P20 NA CEMENTOVOU MALTU MC10 – V MÍSTECH OŠTĚNÍ ŘADNĚ PROVÁZAT SE STÁVAJÍCÍM ZDÍVEM, T.J. V KAŽDÉ DRUHÉ SPÁŘE ZDIVA VYSEKAT KAPSU PRO PROVÁZÁNÍ NOVÉ DOPLŇOVANÉHO ZDIVA

2. ZDIVO Z EXTERIÉRU ZPEVNIT PO CELÉ DÉLCE OBJEKTU SMĚREM KE STÁVAJÍCÍ SILNICI – UVOLNĚNÉ CIHLY NAHRADIT NOVÝMI A DOPLNIT CHYBEJÍCÍ MALTU DO STÁVAJÍCÍCH (NEVYPLNĚNÝCH) SPÁŘ.

3. ODLOMENÉ ROHOVÉ ZDIVO V MÍSTĚ STÁVAJÍCÍHO SVODU DOPLNIT DO PŮVODNÍ PODOBY ROHU (PŘÍBLIŽNĚ DO VÝŠKY 1,20M). OSTATNÍ NAVAZUJÍCÍ ZDIVO ZPEVNIT DOPLNĚNÍM MALTY DO PRAZDÝCH SPÁŘ A NAHRAZENÍM UVOLNĚNÝCH KUSŮ CIHEL.

4. ODLOMENÉ ROHOVÉ ZDIVO V MÍSTĚ STÁVAJÍCÍHO SVODU DOPLNIT DO PŮVODNÍ PODOBY ROHU (PŘÍBLIŽNĚ DO VÝŠKY 1,00M). OSTATNÍ NAVAZUJÍCÍ ZDIVO ZPEVNIT DOPLNĚNÍM MALTY DO PRAZDÝCH SPÁŘ A NAHRAZENÍM UVOLNĚNÝCH KUSŮ CIHEL.

5. NARUŠENÉ ZDIVO VLIVEM POVĚTRNOSTI ZPEVNIT DOPLNĚNÍM VYPADNUTÝCH KUSŮ ZDIVA, MALTY DO PRAZDÝCH SPÁŘ A UVOLNĚNÝCH KUSŮ CIHEL.
6. PROBOURANÝ OTVOR VE ZDÍVU POD STÁVAJÍCÍMI VRATY DOPLNIT DO PŮVODNÍ TLOUŠŤKY ZDIVA, STÁVAJÍCÍ OTVOR BUDE NÁSLEDNĚ ZAZDĚN A POSUNUT DO NOVE POLOHY

9. DOPLNĚNÍ OŠTĚNÍ (DLE POŽADAVKŮ NA ROZMĚRY NOVÉHO OTVORU)

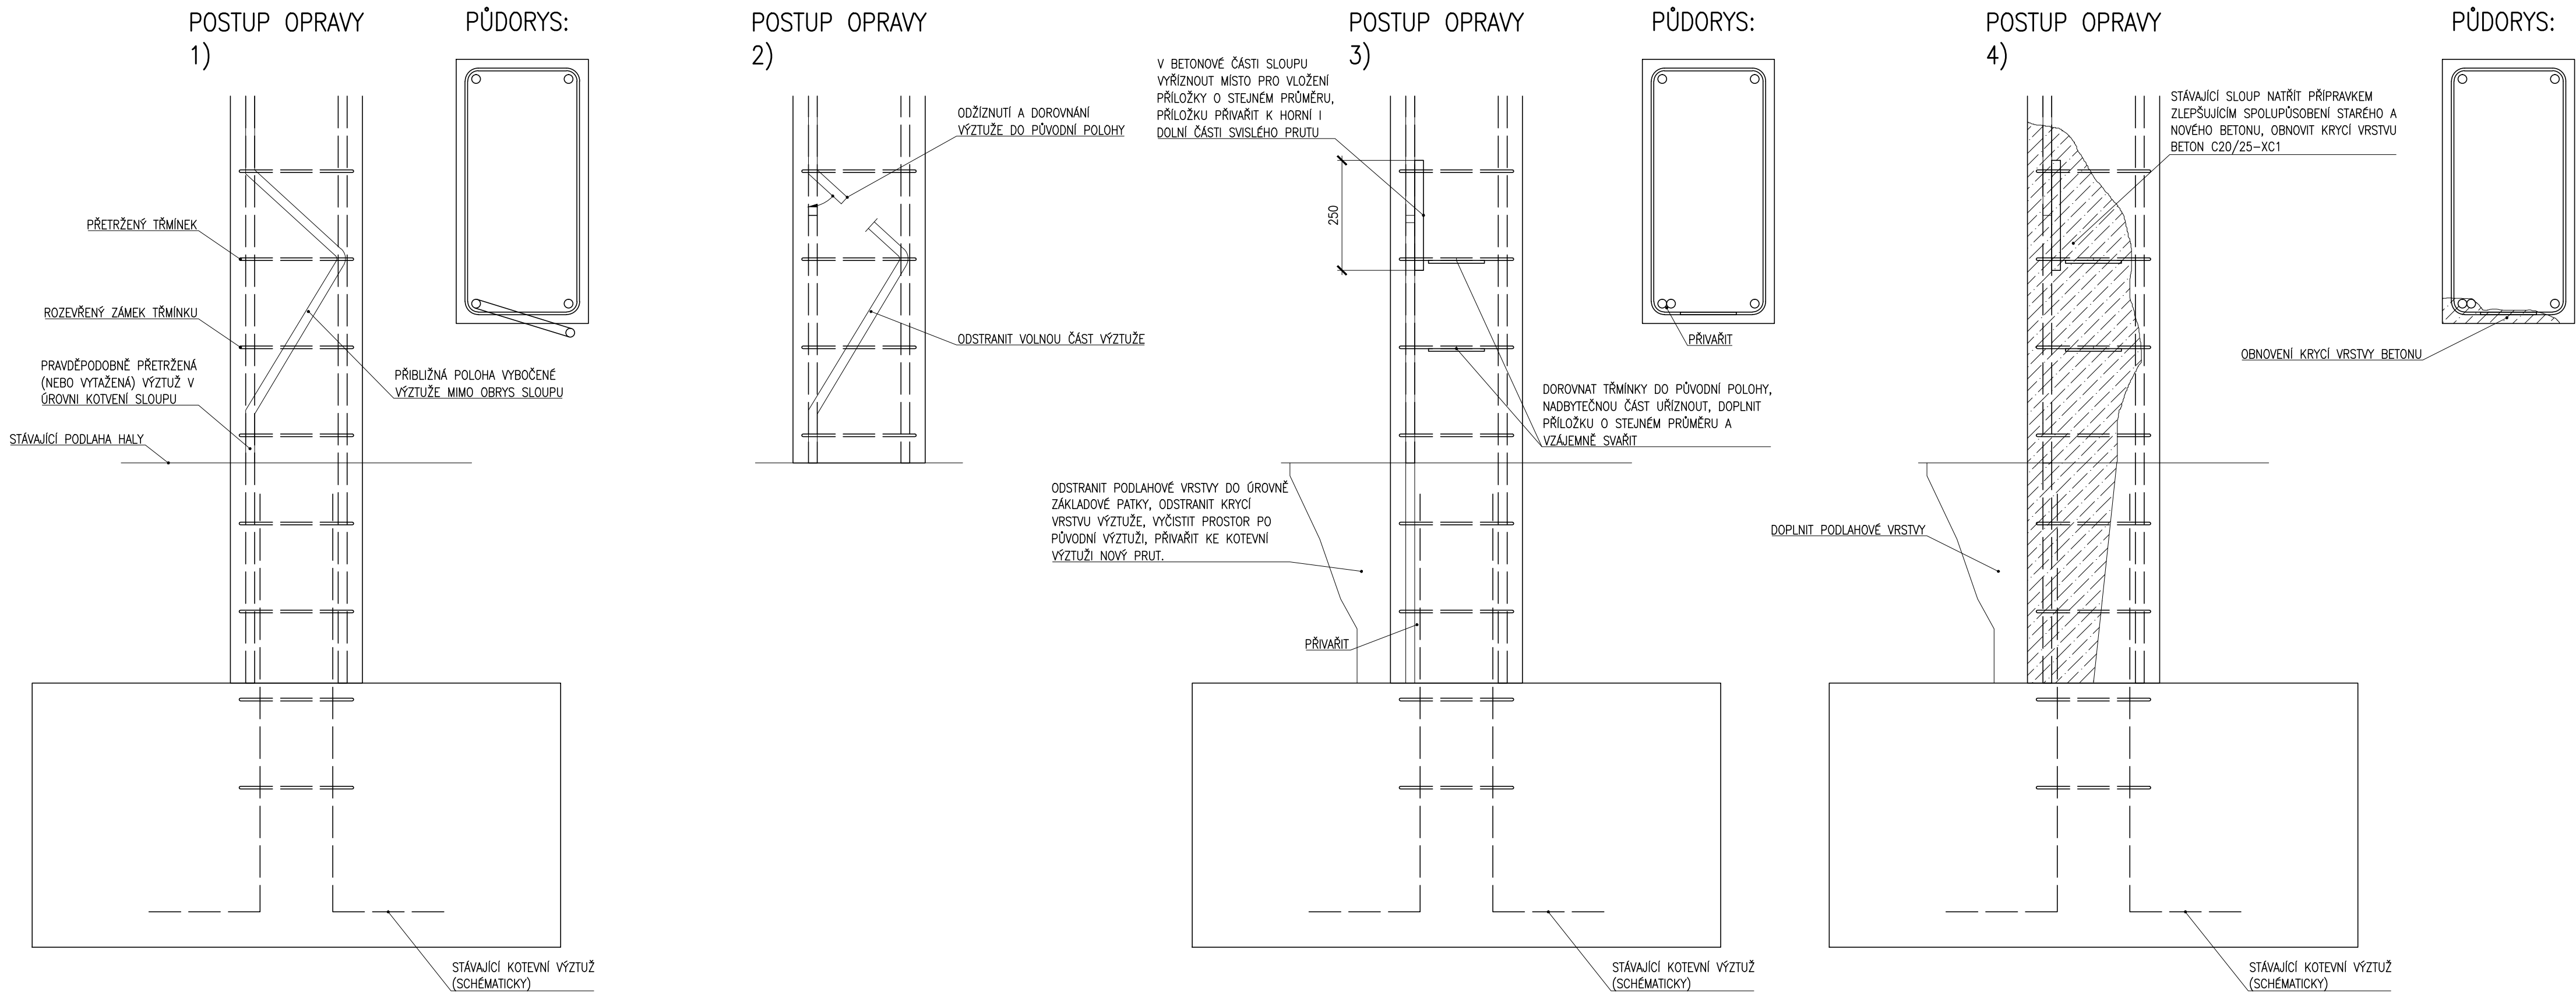
DETAIL 7 – ÚPRAVA SLOUPU: M 1:10

7. POŠKOZENÝ SLOUP – ODRAŽENÁ KRYCÍ VRSTVA BETONU A VYBOČENÍ VÝZTUŽE MIMO PŮVODNÍ POLOHU. PODROBNĚJŠÍ POPIS A PROVEDENÍ OPRAVY DLE DETAILU.
8. PŮVODNÍ POTRUBÍ SMĚŘUJÍCÍ DO ENERGOKANÁLU Z OTVORU ODSTRANIT, PRAZDÝ OTVOR DOPLNIT ZDÍVEM V PLNÉ TLOUŠŤCE STĚNY – V MÍSTECH OŠTĚNÍ ŘADNĚ PROVÁZAT SE STÁVAJÍCÍM ZDÍVEM

BETON:  
NÁVRH DLE ČSN EN 1992-1-1  
ŽB KONSTRUKCE BUDOU PROVEDENY DLE NORMY ČSN EN 13670  
– DOBETONÁVKA STÁVAJÍCÍHO ŽB SLOUPU Z BETONU C20/25 XC1

VÝZTUŽ:  
– B500B (10505R)  
– OSADIT NA DÍSTANČNÍ TĚLÍSKA  
– KRYTÍ VÝZTUŽE 25MM
